Commune : **COUIZA**Rivière : **L' Aude****Berge****1**

Code : AGERIN2018_S_35

SOURCE DE REPÉRAGE : LEVÉ POST CRUE SUITE AUX DÉBOREMENT DE L'AUDE DU 15 OCTOBRE 2018, PAR AGERIN POUR LE COMPTE DU SERVICE DE PRÉVISION DES CRUES MO - 16/01/2019

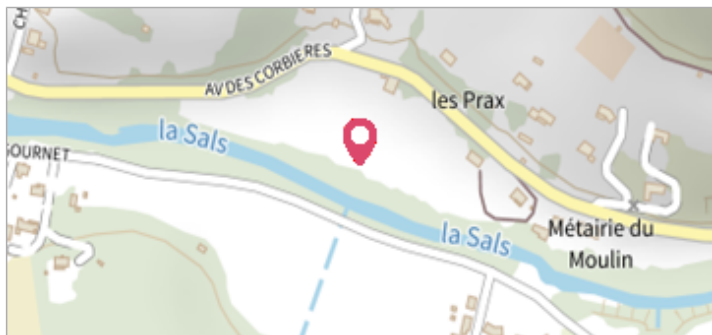
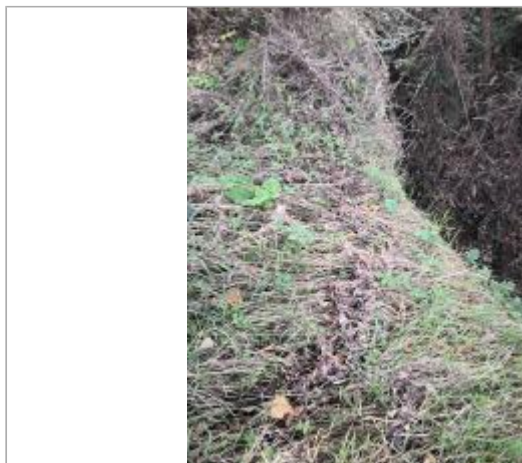
Berge rive droite - Photo ©AGERIN

**15 Octobre 2018**Altitude calculée de l'eau : **229.04 m**Nature de l'inondation : **Débordement de cours d'eau**Nature du repère : **Laisse d'inondation**

Commentaires : Débris végétaux sol

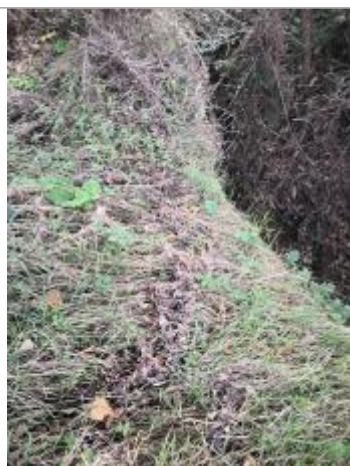
Berge rive droite - Photo ©AGERIN

Maximum de l'inondation : Non

Référence nivelée : Marque d'inondation

Altitude calculée de l'eau (en m) : 229.04 m
