Commune : COUIZA

## Château des Ducs de Joyeuse

Rivière : L' Aude

Repère(s) sur le site

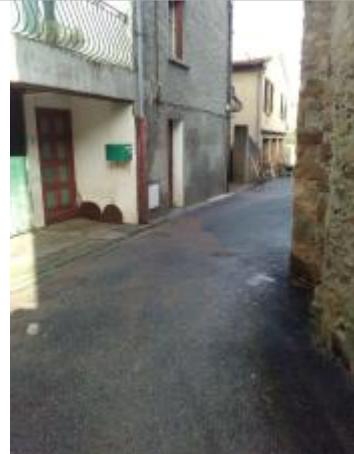
Berge rive droite - Photo ©AGERIN

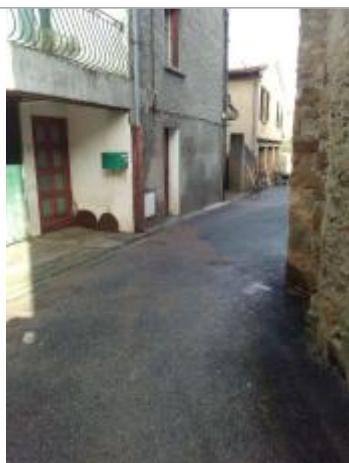
Berge rive droite - Photo ©AGERIN

**Altitude calculée de l'eau :** **225.31 m****Nature du repère :** **Laisse d'inondation**
