Commune : **COUIZA** | Rivière : **L' Aude**

Rue du Stade

Unité de gestion : Méditerranée Ouest
 Code : AGERIN2018_S_39 Date de mise à jour : 06/12/2019
 Auteur : SPC MO

Code : AGERIN2018_R_39_1 Date de mise à jour : 13/12/2019
 Auteur : SPC MO

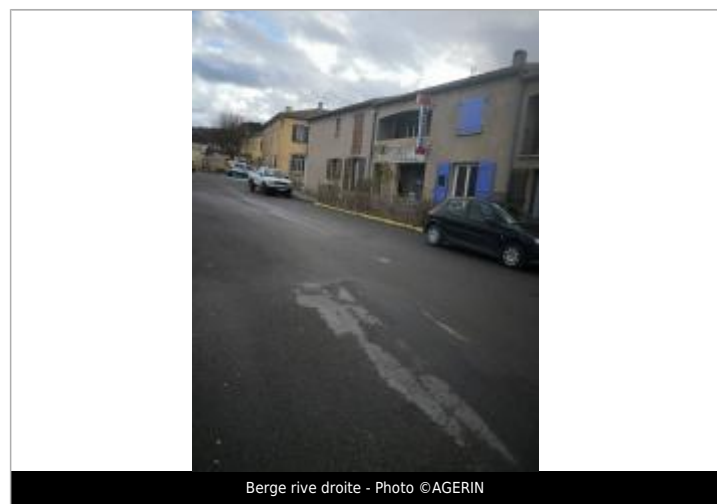
Commentaires : Trace de laisse sol parking

Maximum de l'inondation : Non
 Visibilité : Non renseigné État du repère : Non renseigné
 Pérennité : Non renseigné Repère calculé : Non renseigné
 PHEC : Non renseigné

Méthode : GPS
 Organisme : GEOSPHAIR
 Référence nivelée : Marque d'inondation
 Système altimétrique : NGF IGN 1969 (système normal)
 Altitude de la référence (en m) : 225.810 m
 Altitude calculée de l'eau (en m) : 225.81 m
