Commune : COUIZA

Rue du Stade

Rivière : L' Aude

Unité de gestion : Méditerranée Ouest**Code :** AGERIN2018_S_39**Date de mise à jour :** 06/12/2019**Auteur :** SPC MO

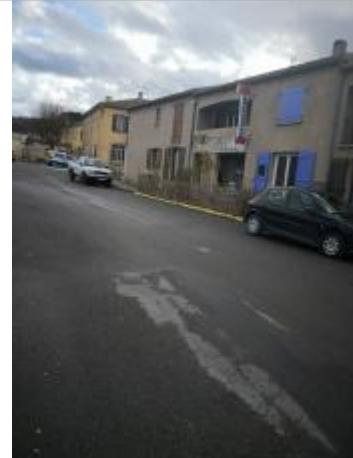
Berge rive droite - Photo ©AGERIN

**15 Octobre 2018**Nature de l'inondation : **Débordement de cours d'eau**Altitude calculée de l'eau : **225.81 m**Nature du repère : **Laisse d'inondation****Commentaires :** Trace de laisse sol parking

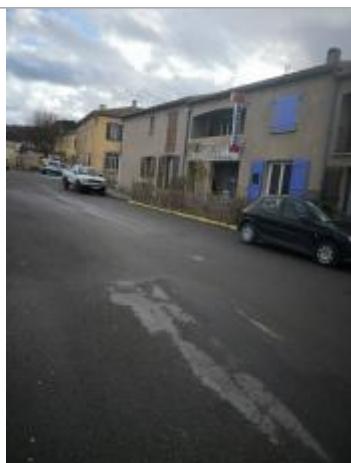
Berge rive droite - Photo ©AGERIN

Maximum de l'inondation : Non**Visibilité :** Non renseigné**État du repère :** Non renseigné**Pérennité :** Non renseigné**Repère calculé :** Non renseigné**PHEC :** Non renseigné**SOURCE DE REPÉRAGE : LEVÉ POST CRUE SUITE AUX DÉBORDEMENT DE L'AUDE DU 15 OCTOBRE 2018, PAR AGERIN POUR LE COMPTE DU SERVICE DE PRÉVISION DES CRUES MO - 16/01/2019****Type de repérage :** Non renseigné**Organisme :** GEOSPHAIR

Méthode : GPS**Organisme :** GEOSPHAIR**Référence nivellée :** Marque d'inondation**Système altimétrique :** NGF IGN 1969 (système normal)**Altitude de la référence (en m) :** 225.810 m**Altitude calculée de l'eau (en m) :** 225.81 m
