Commune : **COUIZA** | Rivière : **L' Aude**

Rue du Stade

1 Repère(s) sur le site

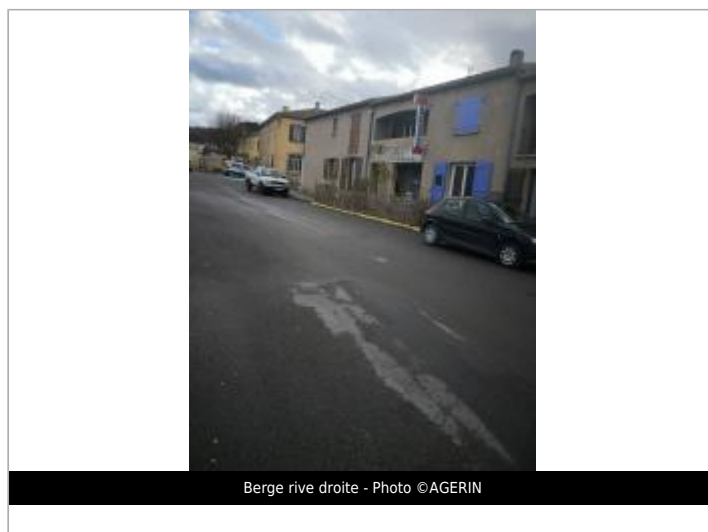
Commentaires : Trace de laisse sol parking
