Commune : COUIZA

Stade

Rivière : L' Aude

GÉNÉRAL**Unité de gestion :** Méditerranée Ouest**Code :** AGERIN2018_S_40**Date de mise à jour :** 06/12/2019**Auteur :** SPC MO

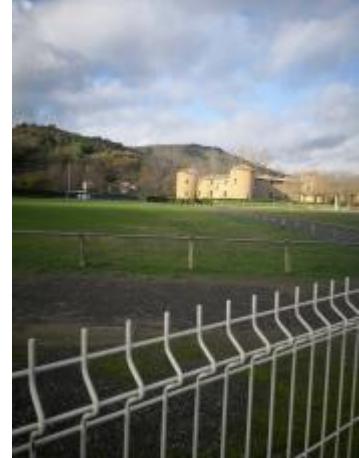
Berge rive droite - Photo ©AGERIN

**15 Octobre 2018**Nature de l'inondation : **Débordement de cours d'eau**Altitude calculée de l'eau : **225.51 m**Nature du repère : **Laisse d'inondation****Commentaires :** Débris végétaux sol stade**GÉNÉRAL****Code :** AGERIN2018_R_40_1**Date de mise à jour :****Auteur :** SPC MO

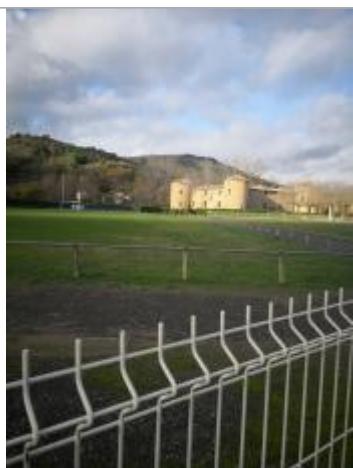
Berge rive droite - Photo ©AGERIN

MARQUE**Maximum de l'inondation :** Non**Visibilité :** Non renseigné**État du repère :** Non renseigné**Pérennité :** Non renseigné**Repère calculé :** Non renseigné**PHEC :** Non renseigné**SOURCE DE REPÉRAGE : LEVÉ POST CRUE SUITE AUX DÉBORDEMENT DE L'AUDE DU 15 OCTOBRE 2018, PAR AGERIN POUR LE COMPTE DU SERVICE DE PRÉVISION DES CRUES MO - 16/01/2019****Type de repérage :** Non renseigné**Organisme :** GEOSPHAIR**NIVELLEMENT INITIAL - 04/12/2018****Méthode :** GPS**Organisme :** GEOSPHAIR**Référence nivélée :** Marque d'inondation**Système altimétrique :** NGF IGN 1969 (système normal)**Altitude de la référence (en m) :** 225.510 m**Altitude calculée de l'eau (en m) :** 225.51 m
