Commune : **COUIZA** | Rivière : **L' Aude**

Stade

Unité de gestion : Méditerranée Ouest
 Code : AGERIN2018_S_40 Date de mise à jour : 06/12/2019
 Auteur : SPC MO

Code : AGERIN2018_R_40_1 Date de mise à jour : 13/12/2019
 Auteur : SPC MO

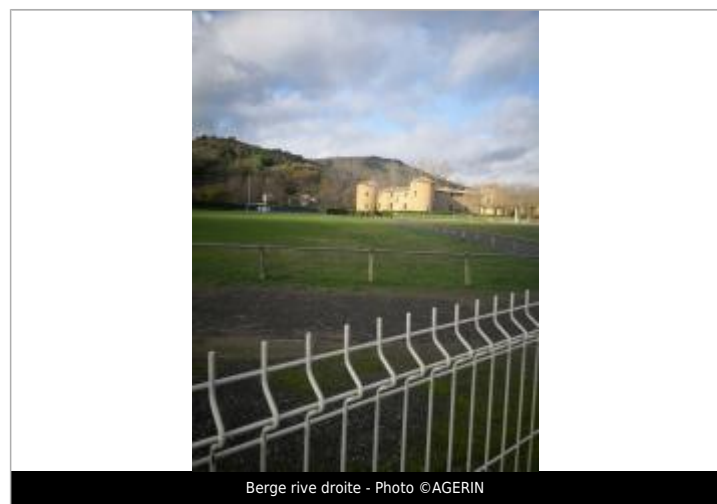
Nature de l'inondation : **Débordement de cours d'eau** Nature du repère : **Laisse d'inondation**

Commentaires : Débris végétaux sol stade

Maximum de l'inondation : Non
 Visibilité : Non renseigné État du repère : Non renseigné
 Pérennité : Non renseigné Repère calculé : Non renseigné
 PHEC : Non renseigné

Méthode : GPS
 Organisme : GEOSPHAIR
 Référence nivelée : Marque d'inondation
 Système altimétrique : NGF IGN 1969 (système normal)
 Altitude de la référence (en m) : 225.510 m
 Altitude calculée de l'eau (en m) : 225.51 m
