Commune : COUIZA

Avenue Jean Pierre Marty

Rivière : L' Aude

Unité de gestion : Méditerranée Ouest**Code :** AGERIN2018_S_41**Date de mise à jour :** 06/12/2019**Auteur :** SPC MO

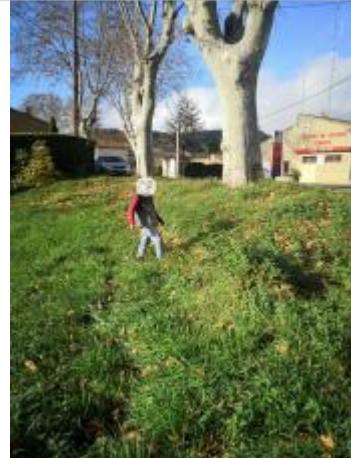
Berge rive droite - Photo ©AGERIN

**15 Octobre 2018**Nature de l'inondation : **Débordement de cours d'eau****Commentaires :** Débris végétaux solAltitude calculée de l'eau : **226.55 m**Nature du repère : **Laisse d'inondation**

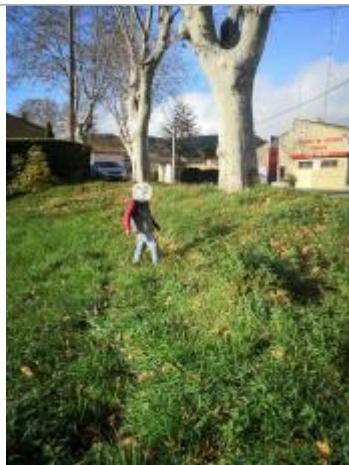
Berge rive droite - Photo ©AGERIN

Maximum de l'inondation : Non**Visibilité :** Non renseigné**État du repère :** Non renseigné**Pérennité :** Non renseigné**Repère calculé :** Non renseigné**PHEC :** Non renseigné**SOURCE DE REPÉRAGE : LEVÉ POST CRUE SUITE AUX DÉBORDEMENT DE L'AUDE DU 15 OCTOBRE 2018, PAR AGERIN POUR LE COMPTE DU SERVICE DE PRÉVISION DES CRUES MO - 16/01/2019****Type de repérage :** Non renseigné**Organisme :** GEOSPHAIR

Méthode : GPS**Organisme :** GEOSPHAIR**Référence nivellée :** Marque d'inondation**Système altimétrique :** NGF IGN 1969 (système normal)**Altitude de la référence (en m) :** 226.550 m**Altitude calculée de l'eau (en m) :** 226.55 m
