Commune : COUIZA	Rivière : L' Aude
<h2>Parking Couiza</h2>		1 Repère(s) sur le site

Unité de gestion : Méditerranée Ouest
Code : AGERIN2018_S_57 **Date de mise à jour :** 06/12/2019
Auteur : SPC MO

Code : AGERIN2018_R_57_1 **Date de mise à jour :** 11/12/2019
Auteur : SPC MO

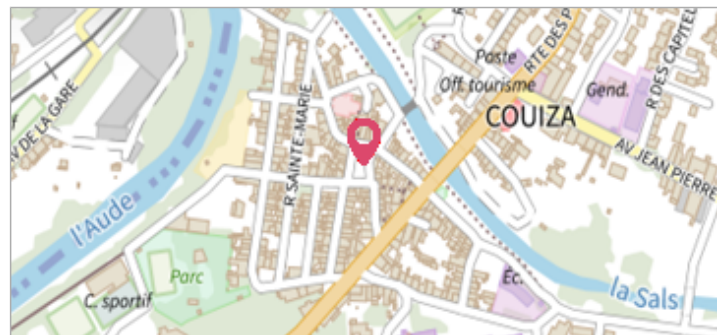
15 octobre 2018	Altitude calculée de l'eau : 225.99 m
Nature de l'inondation : Débordement de cours d'eau		Nature du repère : Laisse d'inondation

Commentaires : Débris végétaux sol parking
