Commune : **COUIZA** | Rivière : **L' Aude**

**Rue de l'Eglise**

Unité de gestion : Méditerranée Ouest  
 Code : AGERIN2018\_S\_64      Date de mise à jour : 06/12/2019  
 Auteur : SPC MO

**SOURCE DE REPÉRAGE : LEVÉ POST CRUE SUITE AUX DÉBORDEMENT DE L'AUDE DU 15 OCTOBRE 2018, PAR AGERIN POUR LE COMPTE DU SERVICE DE PRÉVISION DES CRUES MO - 16/01/2019**

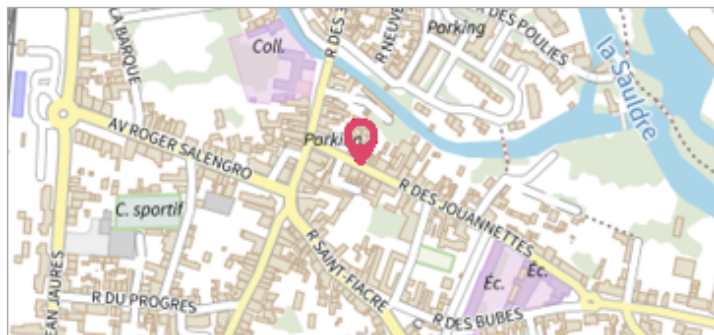
**15 octobre 2018**      Altitude calculée de l'eau : **225.86 m**

Nature de l'inondation : **Débordement de cours d'eau**      Nature du repère : **Laisse d'inondation**

Commentaires : Débris végétaux sol
