Commune : LIMOUX

Rivière : L' Aude

## Berge

Code : AGERIN2018\_S\_107

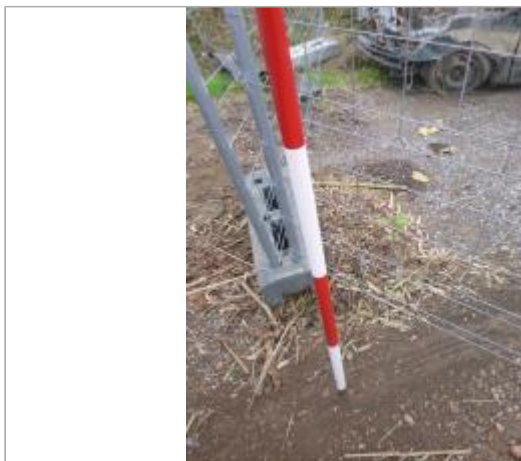
Berge rive gauche - Photo ©AGERIN

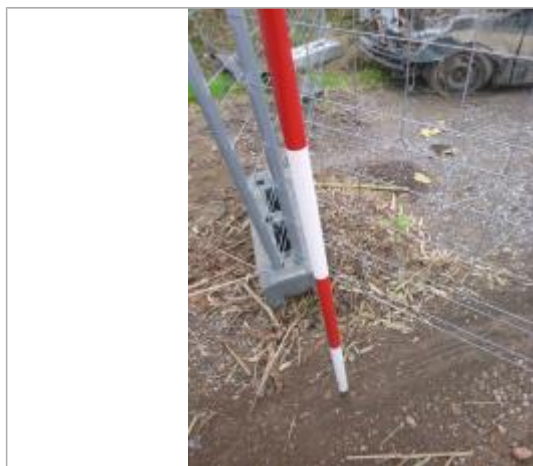
Altitude calculée de l'eau : 158.9 m

Nature du repère : Laisse d'inondation

Commentaires : Débris végétaux

Berge rive gauche - Photo ©AGERIN
