Commune : LIMOUX

## Rue du Stade

Rivière : L' Aude

**Unité de gestion :** Méditerranée Ouest**Code :** AGERIN2018\_S\_116**Date de mise à jour :** 06/12/2019**Auteur :** SPC MO

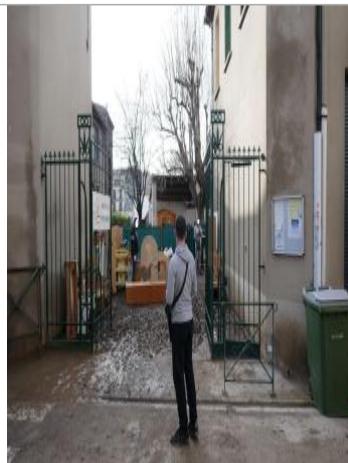
Berge rive gauche - Photo ©AGERIN

**15 Octobre 2018**Nature de l'inondation : **Débordement de cours d'eau**Altitude calculée de l'eau : **161.77 m**Nature du repère : **Laisse d'inondation****Commentaires :** Repère d'une laisse effacée sur le muret : donnée DDT

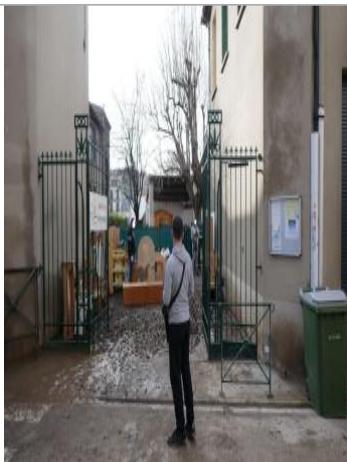
Berge rive gauche - Photo ©AGERIN

**Maximum de l'inondation :** Oui**Visibilité :** Non renseigné**État du repère :** Non renseigné**Pérennité :** Non renseigné**Repère calculé :** Non renseigné**PHEC :** Non renseigné**SOURCE DE REPÉRAGE : LEVÉ POST CRUE SUITE AUX DÉBORDEMENT DE L'AUDE DU 15 OCTOBRE 2018, PAR AGERIN POUR LE COMPTE DU SERVICE DE PRÉVISION DES CRUES MO - 16/01/2019****Type de repérage :** Non renseigné**Organisme :** GEOSPHAIR

**Méthode :** GPS**Organisme :** GEOSPHAIR**Référence nivélée :** Autre type de référence**Description référence du repère :** Sol**Système altimétrique :** NGF IGN 1969 (système normal)**Altitude de la référence (en m) :** 161.270 m**Différence entre le niveau d'eau et la référence (en m) :** 0.500 m**Altitude calculée de l'eau (en m) :** 161.77 m
