Commune : **LIMOUX** | Rivière : **L' Aude**

Rue du Stade

Unité de gestion : Méditerranée Ouest
 Code : AGERIN2018_S_116 Date de mise à jour : 06/12/2019
 Auteur : SPC MO

Code : AGERIN2018_R_116_1 Date de mise à jour : 07/12/2019
 Auteur : SPC MO

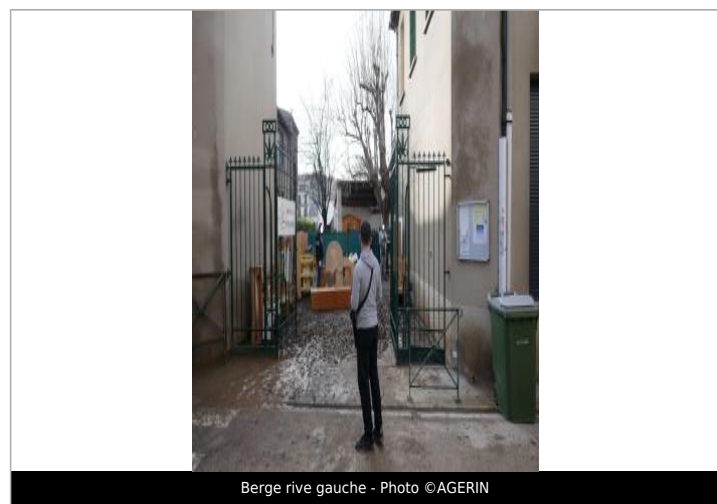
Commentaires : Repère d'une laisse effacée sur le muret : donnée DDT

Maximum de l'inondation : Oui
 Visibilité : Non renseigné État du repère : Non renseigné
 Pérennité : Non renseigné Repère calculé : Non renseigné
 PHEC : Non renseigné

Méthode : GPS
 Organisme : GEOSPHAIR
 Référence nivelée : Autre type de référence
 Description référence du repère : Sol
 Système altimétrique : NGF IGN 1969 (système normal)
 Altitude de la référence (en m) : 161.270 m
 Différence entre le niveau d'eau et la référence (en m) : 0.500 m
 Altitude calculée de l'eau (en m) : 161.77 m
