Commune : **LIMOUX** | Rivière : **L' Aude**

Unité de gestion : Méditerranée Ouest
 Code : AGERIN2018_S_117 Date de mise à jour : 06/12/2019
 Auteur : SPC MO

Code : AGERIN2018_R_117_1 Date de mise à jour : 08/12/2019
 Auteur : SPC MO

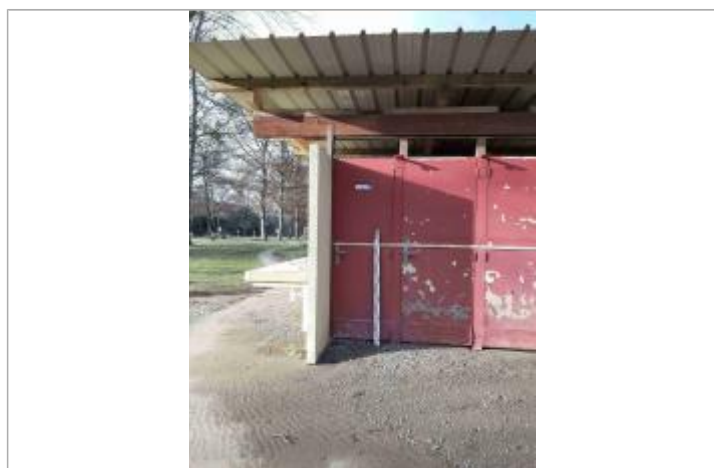
Commentaires : Débris végétaux sol berge

Maximum de l'inondation : Non
 Visibilité : Non renseigné État du repère : Non renseigné
 Pérennité : Non renseigné Repère calculé : Non renseigné
 PHEC : Non renseigné
