Commune : **LIMOUX** | Rivière : **L' Aude**

Berge

Unité de gestion : Méditerranée Ouest
 Code : AGERIN2018_S_117 Date de mise à jour : 06/12/2019
 Auteur : SPC MO

Code : AGERIN2018_R_117_1 Date de mise à jour : 08/12/2019
 Auteur : SPC MO

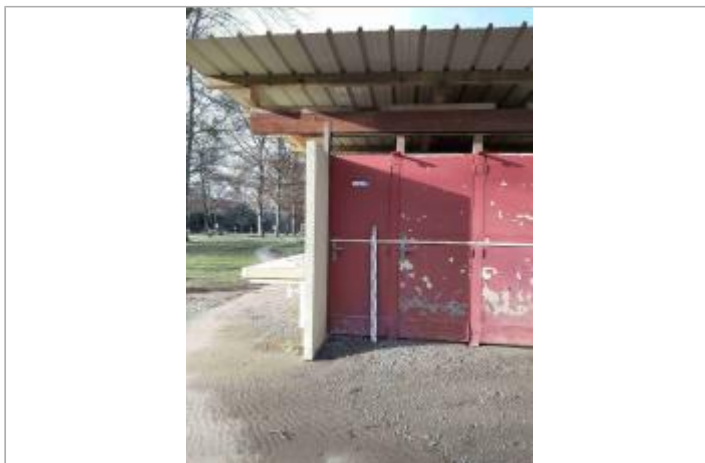
Berge rive gauche - Photo ©AGERIN

Commentaires : Débris végétaux sol berge

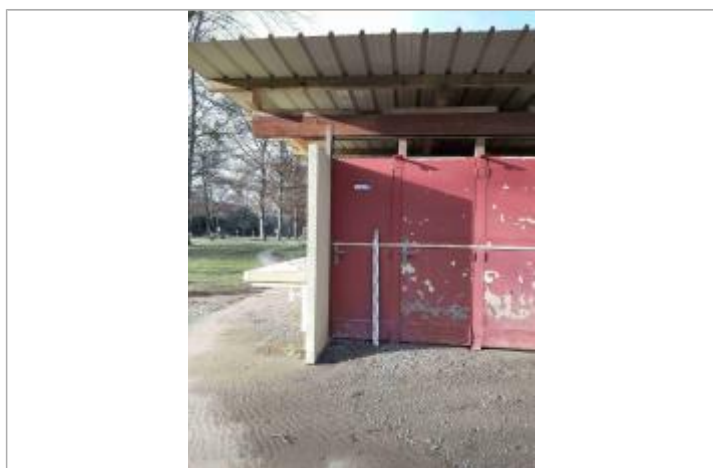
Nature de l'inondation : **Débordement de cours d'eau** Nature du repère : **Laisse d'inondation**

Berge rive gauche - Photo ©AGERIN

Méthode : GPS
 Organisme : GEOSPHAIR
 Référence nivelée : Marque d'inondation
 Système altimétrique : NGF IGN 1969 (système normal)
 Altitude de la référence (en m) : 161.790 m
 Altitude calculée de l'eau (en m) : 161.79 m
