Commune : **LIMOUX** | Rivière : **L' Aude**

**Berge**

**Unité de gestion :** Méditerranée Ouest  
**Code :** AGERIN2018\_S\_118      **Date de mise à jour :** 06/12/2019  
**Auteur :** SPC MO

**SOURCE DE REPÉRAGE : LEVÉ POST CRUE SUITE AUX DÉBOREMENT DE L'AUDE DU 15 OCTOBRE 2018, PAR AGERIN POUR LE COMPTE DU SERVICE DE PRÉVISION DES CRUES MO - 16/01/2019**

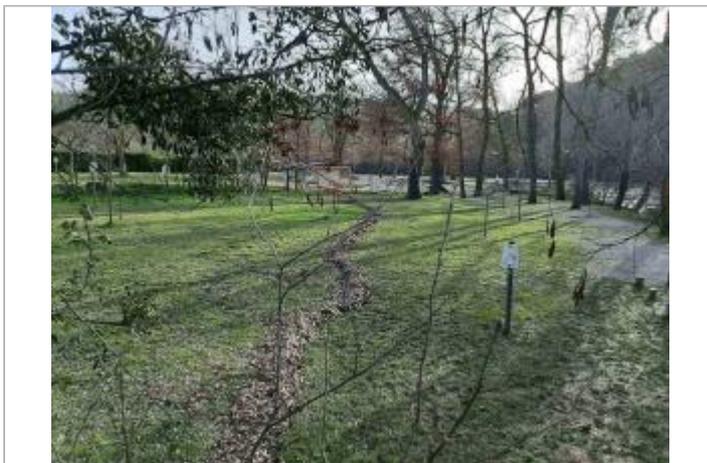
Berge rive droite - Photo ©AGERIN

Altitude calculée de l'eau : **161.92 m**

Nature du repère : **Laisse d'inondation**

**Commentaires :** Débris végétaux berge

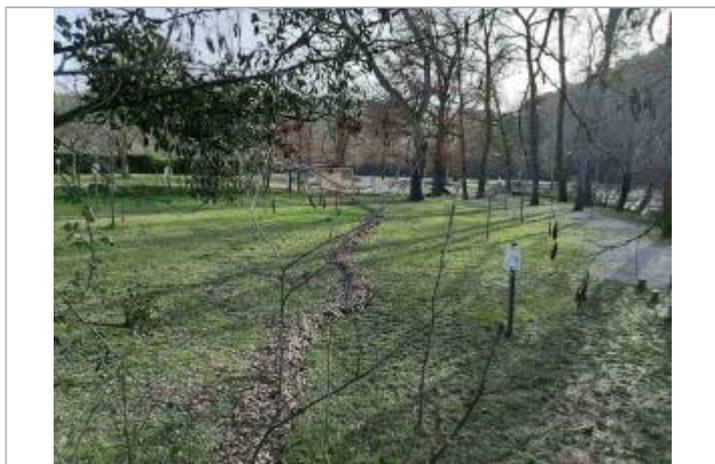
Berge rive droite - Photo ©AGERIN

**Maximum de l'inondation :** Non  
**Visibilité :** Non renseigné      **État du repère :** Non renseigné  
**Pérennité :** Non renseigné      **Repère calculé :** Non renseigné  
**PHEC :** Non renseigné

**Méthode :** GPS  
**Organisme :** GEOSPHAIR  
**Référence nivelée :** Marque d'inondation  
**Système altimétrique :** NGF IGN 1969 (système normal)  
**Altitude de la référence (en m) :** 161.920 m  
**Altitude calculée de l'eau (en m) :** 161.92 m
