Commune : **LIMOUX**

Rivière : **L' Aude**

**Berge**

**Code :** AGERIN2018\_S\_119 **Date de mise à jour :** 06/12/2019

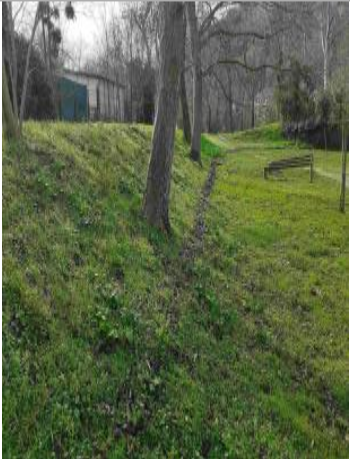
Berge rive droite - Photo ©AGERIN

**Commentaires :** Débris végétaux pris dans végétation

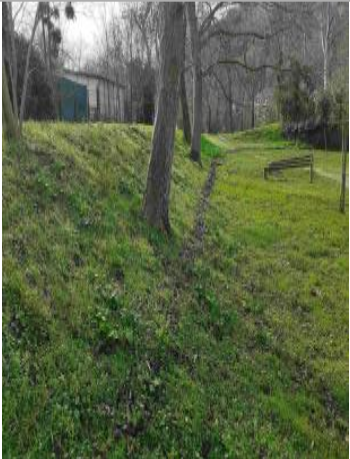
Nature du repère : **Laisse d'inondation**

Berge rive droite - Photo ©AGERIN

**Altitude calculée de l'eau (en m) :** 162.41 m
