Commune : **LIMOUX** | Rivière : **L' Aude**

Unité de gestion : Méditerranée Ouest
 Code : AGERIN2018_S_120 Date de mise à jour : 06/12/2019
 Auteur : SPC MO

Code : AGERIN2018_R_120_1 Date de mise à jour : 09/12/2019
 Auteur : SPC MO

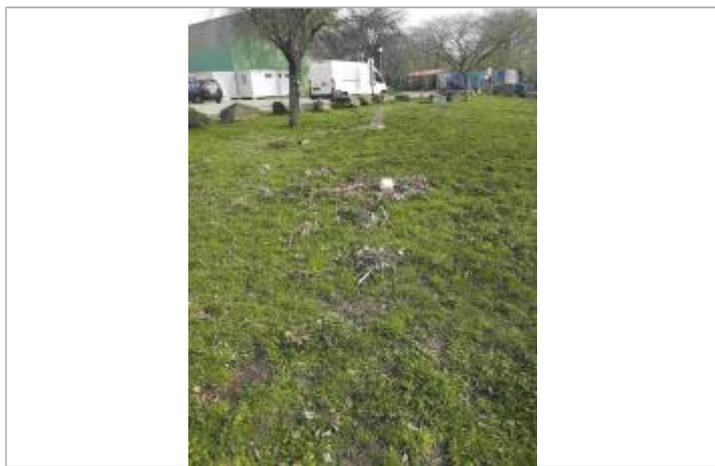
Commentaires : Débris végétaux et urbains sur berge

Maximum de l'inondation : Non
 Visibilité : Non renseigné État du repère : Non renseigné
 Pérennité : Non renseigné Repère calculé : Non renseigné
 PHEC : Non renseigné

Méthode : GPS
 Organisme : GEOSPHAIR
 Référence nivelée : Marque d'inondation
 Système altimétrique : NGF IGN 1969 (système normal)
 Altitude de la référence (en m) : 162.850 m
 Altitude calculée de l'eau (en m) : 162.85 m
