Commune : **LIMOUX** | Rivière : **L' Aude**

Berge

Unité de gestion : Méditerranée Ouest
 Code : AGERIN2018_S_120 Date de mise à jour : 06/12/2019
 Auteur : SPC MO

Code : AGERIN2018_R_120_1 Date de mise à jour : 09/12/2019
 Auteur : SPC MO

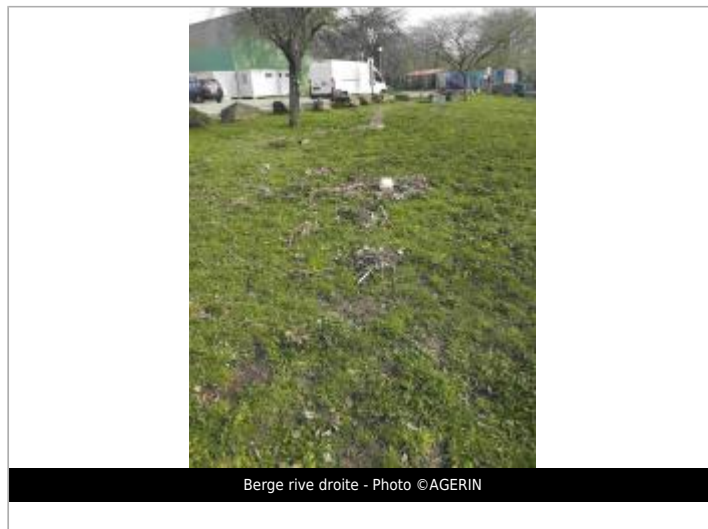
Berge rive droite - Photo ©AGERIN

Commentaires : Débris végétaux et urbains sur berge

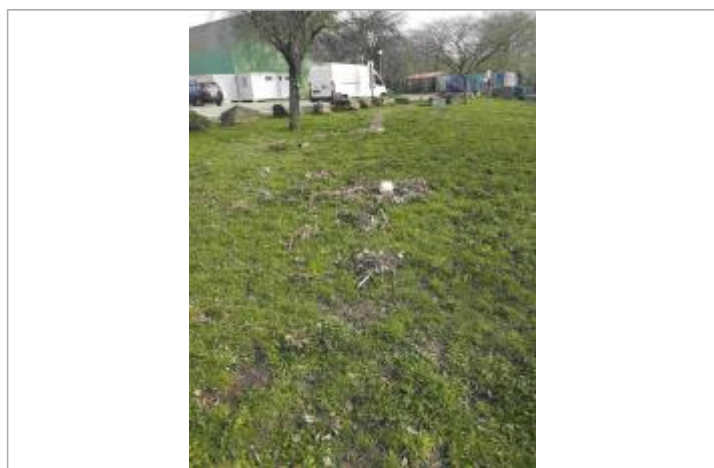
Berge rive droite - Photo ©AGERIN

Maximum de l'inondation : Non
 Visibilité : Non renseigné État du repère : Non renseigné
 Pérennité : Non renseigné Repère calculé : Non renseigné
 PHEC : Non renseigné

Méthode : GPS
 Organisme : GEOSPHAIR
 Référence nivelée : Marque d'inondation
 Système altimétrique : NGF IGN 1969 (système normal)
 Altitude de la référence (en m) : 162.850 m
 Altitude calculée de l'eau (en m) : 162.85 m
