Commune : **LIMOUX** | Rivière : **L' Aude**

Berge

Unité de gestion : Méditerranée Ouest
 Code : AGERIN2018_S_120 Date de mise à jour : 06/12/2019
 Auteur : SPC MO

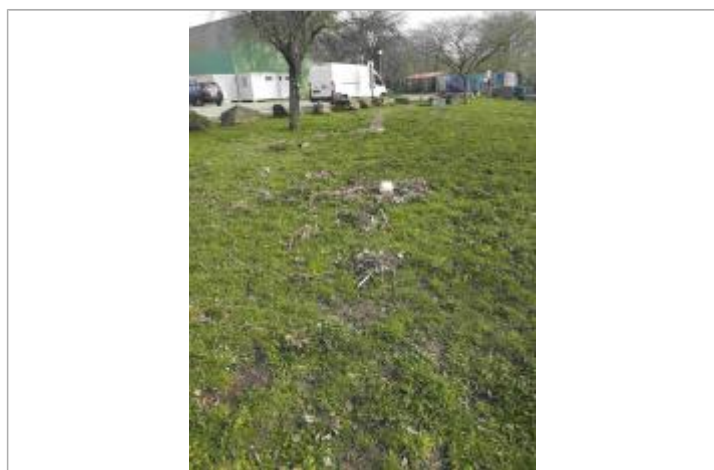
Code : AGERIN2018_R_120_1 Date de mise à jour : 09/12/2019
 Auteur : SPC MO

Nature de l'inondation : **Débordement de cours d'eau** Nature du repère : **Laisse d'inondation**

Commentaires : Débris végétaux et urbains sur berge

Méthode : GPS
 Organisme : GEOSPHAIR
 Référence nivelée : Marque d'inondation
 Système altimétrique : NGF IGN 1969 (système normal)
 Altitude de la référence (en m) : 162.850 m
 Altitude calculée de l'eau (en m) : 162.85 m
