Commune : **LIMOUX****Berge**Rivière : **L' Aude****1** Repère(s) sur le site**GÉNÉRAL****Unité de gestion :** Méditerranée Ouest**Code :** AGERIN2018_S_121**Date de mise à jour :** 06/12/2019**Auteur :** SPC MO

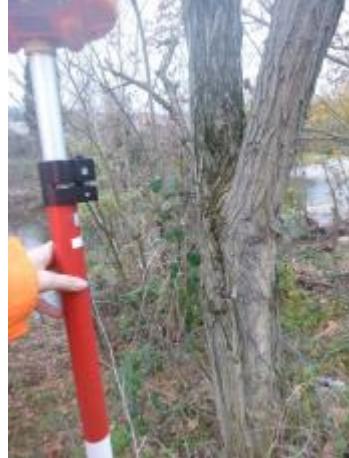
Berge rive gauche - Photo ©AGERIN

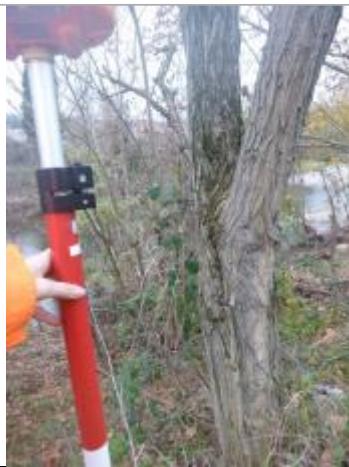
**15 Octobre 2018**Nature de l'inondation : **Débordement de cours d'eau****Commentaires :** Débris végétaux pris dans arbre bergeAltitude calculée de l'eau : **162.77 m**Nature du repère : **Laisse d'inondation****GÉNÉRAL****Code :** AGERIN2018_R_121_1**Date de mise à jour :****Auteur :** SPC MO

Berge rive gauche - Photo ©AGERIN
