Unité de gestion : Méditerranée Ouest

GÉNÉRAL

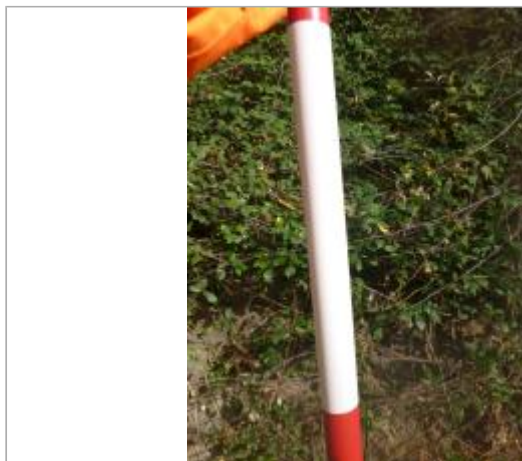
Berge rive droite - Photo ©AGERIN

**15 Octobre 2018**Nature de l'inondation : **Débordement de cours d'eau**Altitude calculée de l'eau : **165.85 m**Nature du repère : **Laisse d'inondation**

Commentaires : Débris végétaux ronces berge

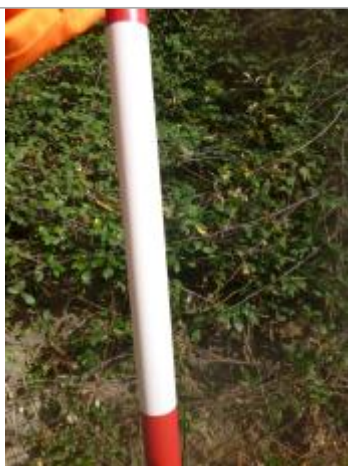
Berge rive droite - Photo ©AGERIN
