Commune : **LIMOUX** | Rivière : **L' Aude**

Camping de Limoux

1 Repère(s) sur le site

Unité de gestion : Méditerranée Ouest
 Code : AGERIN2018_S_138 Date de mise à jour : 06/12/2019
 Auteur : SPC MO

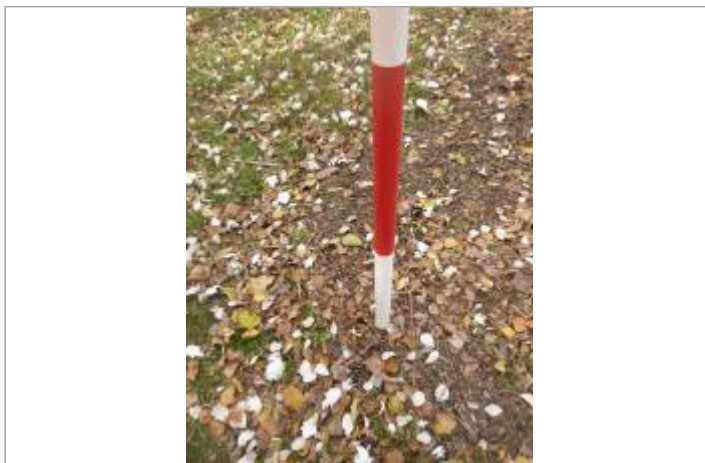
Berge rive droite - Photo ©AGERIN

Commentaires : Débris végétaux camping de Limoux

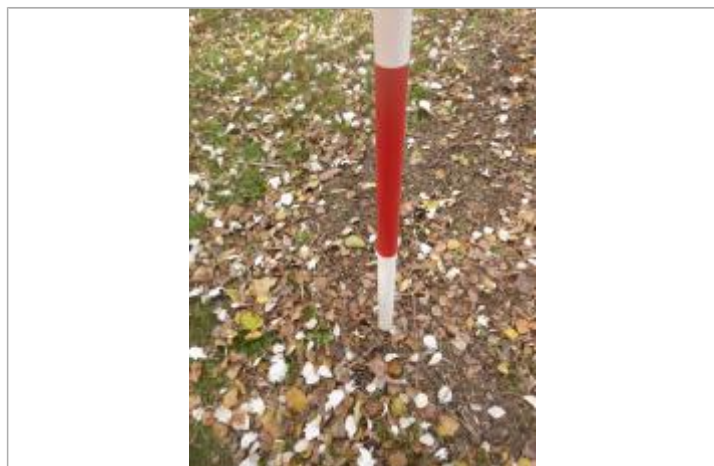
15 octobre 2018 Altitude calculée de l'eau : **168.88 m**

Nature de l'inondation : **Débordement de cours d'eau** Nature du repère : **Laisse d'inondation**

Berge rive droite - Photo ©AGERIN
