Commune : **LIMOUX**Rivière : **L' Aude**

## Camping de Limoux

Code : AGERIN2018\_S\_138

**SOURCE DE REPÉRAGE : LEVÉ POST CRUE SUITE AUX DÉBOREMENT DE L'AUDE DU 15 OCTOBRE 2018, PAR AGERIN POUR LE COMPTE DU SERVICE DE PRÉVISION DES CRUES MO - 16/01/2019**

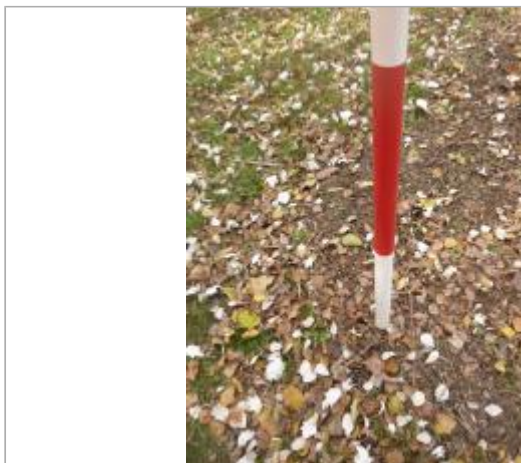
Berge rive droite - Photo ©AGERIN

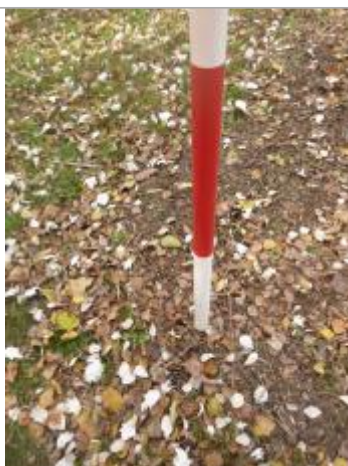
Code : AGERIN2018\_R\_138\_1

**15 Octobre 2018**
Nature de l'inondation : **Débordement de cours d'eau**Altitude calculée de l'eau : **168.88 m**Nature du repère : **Laisse d'inondation**

Commentaires : Débris végétaux camping de Limoux

Berge rive droite - Photo ©AGERIN
