Commune : **LIMOUX**Rivière : **L' Aude****Berge****1** Repère(s) sur le site**GÉNÉRAL**

Code : AGERIN2018\_S\_141

Code : AGERIN2018\_R\_141\_1

**SOURCE DE REPÉRAGE : LEVÉ POST CRUE SUITE AUX DÉBOREMENT DE L'AUDE DU 15 OCTOBRE 2018, PAR AGERIN POUR LE COMPTE DU SERVICE DE PRÉVISION DES CRUES MO - 16/01/2019**

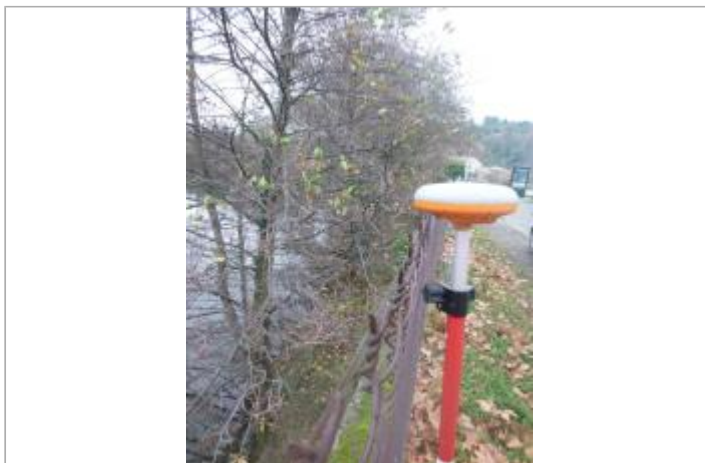
Berge rive gauche - Photo ©AGERIN

Commentaires : Débris végétaux bas de berge

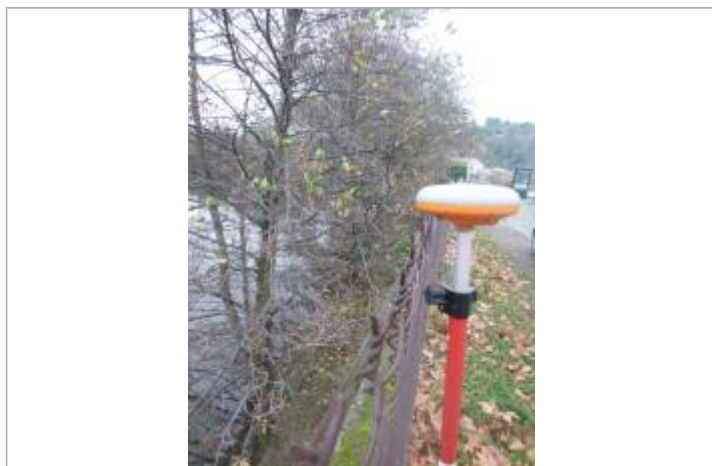
**15 Octobre 2018**Nature de l'inondation : **Débordement de cours d'eau**Altitude calculée de l'eau : **169.96 m**Nature du repère : **Laisse d'inondation**

Berge rive gauche - Photo ©AGERIN
