Commune : **LIMOUX**Rivière : **L' Aude****Rue Docteur Esquirol****1**

Code : AGERIN2018\_S\_143

**SOURCE DE REPÉRAGE : LEVÉ POST CRUE SUITE AUX DÉBOREMENT DE L'AUDE DU 15 OCTOBRE 2018, PAR AGERIN POUR LE COMPTE DU SERVICE DE PRÉVISION DES CRUES MO - 16/01/2019**

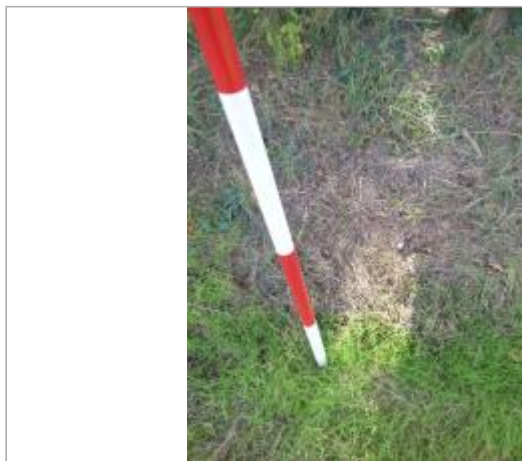
Berge rive gauche - Photo ©AGERIN

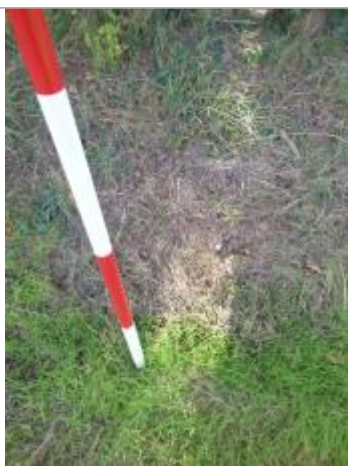
Code : AGERIN2018\_R\_143\_1

**15 Octobre 2018**Altitude calculée de l'eau : **171.83 m**Nature de l'inondation : **Débordement de cours d'eau**Nature du repère : **Laisse d'inondation**

Commentaires : Débris végétaux

Berge rive gauche - Photo ©AGERIN
