Commune : **LIMOUX** | Rivière : **L' Aude**

Berge

1 Repère(s) sur le site

Code : AGERIN2018_R_144_1 Date de mise à jour : 03/09/2020
 Auteur : SPC MO

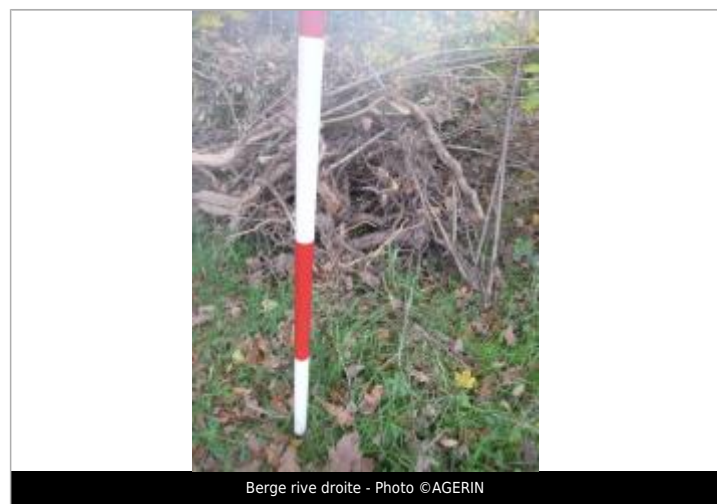
Commentaires : Débris végétaux berge

Maximum de l'inondation : Non
 Visibilité : Non renseigné État du repère : Non renseigné
 Pérennité : Non renseigné Repère calculé : Non renseigné
 PHEC : Non renseigné

Méthode : GPS
 Organisme : GEOSPHAIR
 Référence nivelée : Marque d'inondation
 Système altimétrique : NGF IGN 1969 (système normal)
 Altitude de la référence (en m) : 172.370 m
 Altitude calculée de l'eau (en m) : 172.37 m
