Commune : LIMOUX

Rivière : L' Aude

## Berge

Code : AGERIN2018\_S\_145

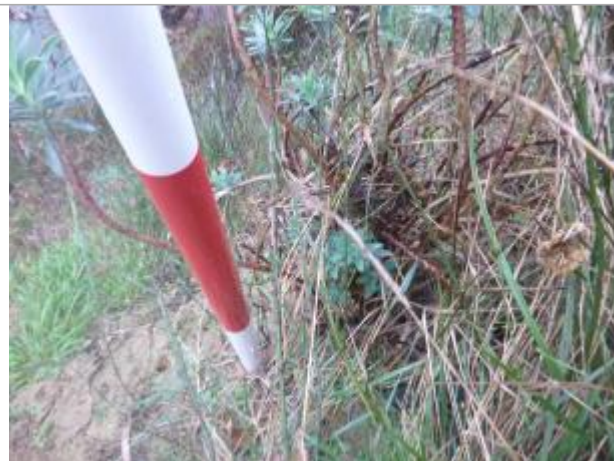
Berge rive droite - Photo ©AGERIN

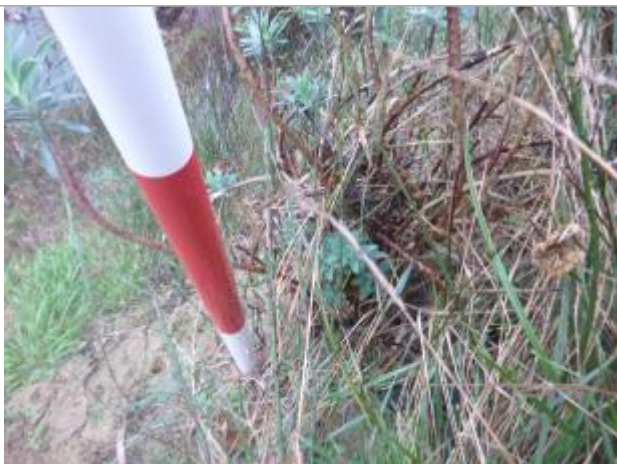
Nature du repère : Laisse d'inondation

Commentaires : Débris végétaux pris dans ripisylve

Berge rive droite - Photo ©AGERIN
