Commune : **LIMOUX****Parcelle champ**Rivière : **L' Aude****1**Repère(s) sur  
le site**GÉNÉRAL****Unité de gestion** : Méditerranée Ouest

Code : AGERIN2018\_S\_146

Date de mise à jour : 06/12/2019

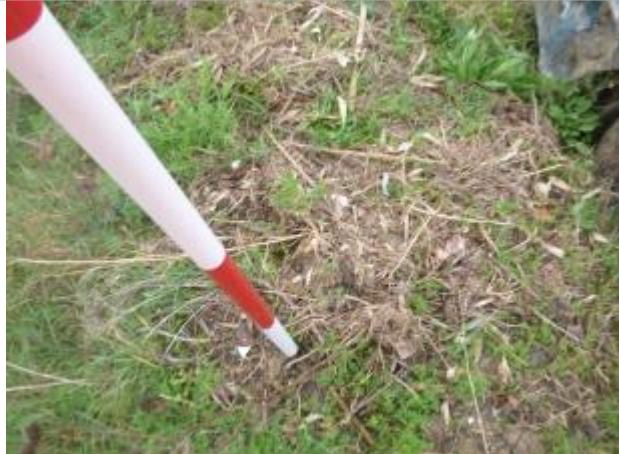
Berge rive droite - Photo ©AGERIN

Commentaires : Débris végétaux champ

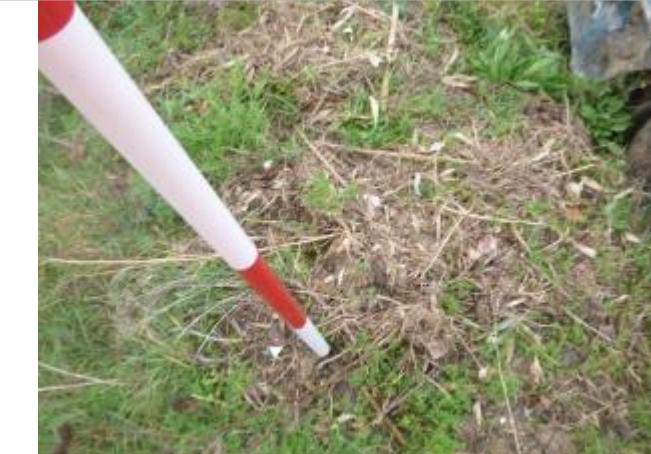
Altitude calculée de l'eau : **173.68 m**Nature du repère : **Laisse d'inondation****GÉNÉRAL**

Berge rive droite - Photo ©AGERIN
