Commune : LIMOUX

Rivière : L' Aude

Berge près de la D129

Code : AGERIN2018_S_149

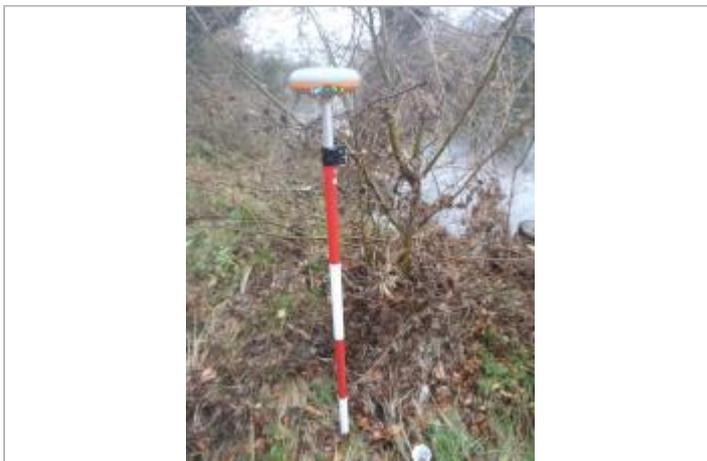
Berge rive droite - Photo ©AGERIN

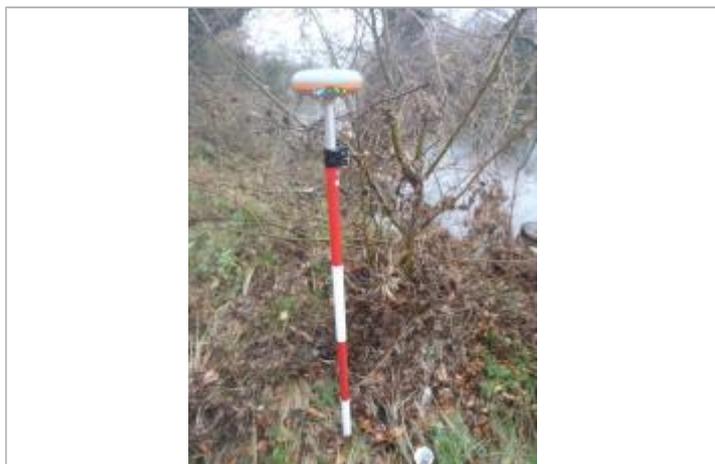
Nature du repère : Laisse d'inondation

Commentaires : Débris végétaux pris dans arbre berge

Différence entre le niveau d'eau et la référence (en m) : 1.300 m

Berge rive droite - Photo ©AGERIN
