Commune : LIMOUX

Rivière : L' Aude

Berge près de la D129

Code : AGERIN2018_S_149

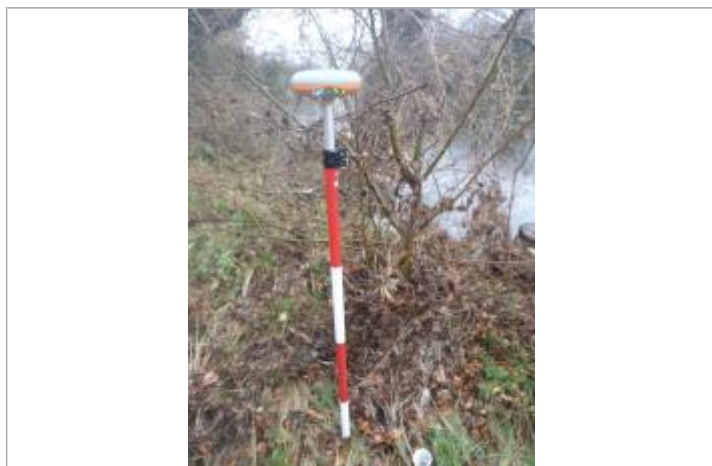
Nature du repère : Laisse d'inondation

Commentaires : Débris végétaux pris dans arbre berge

Berge rive droite - Photo ©AGERIN
