Commune : LIMOUX

Rivière : L' Aude

Berge près de la D129**1** Repère(s) sur le site**GÉNÉRAL**

Code : AGERIN2018_S_149

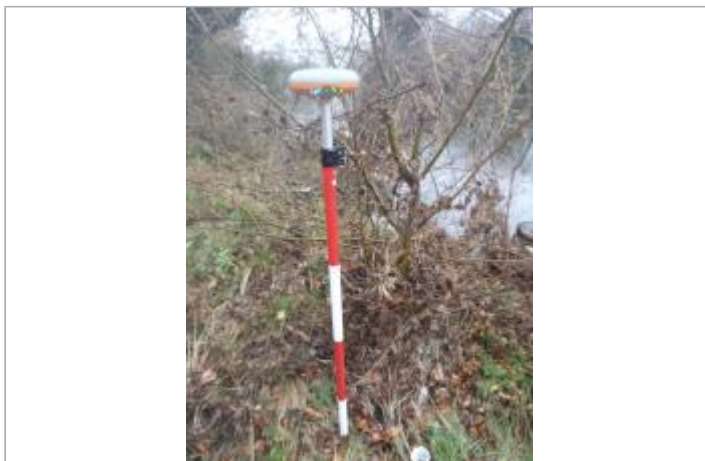
Berge rive droite - Photo ©AGERIN

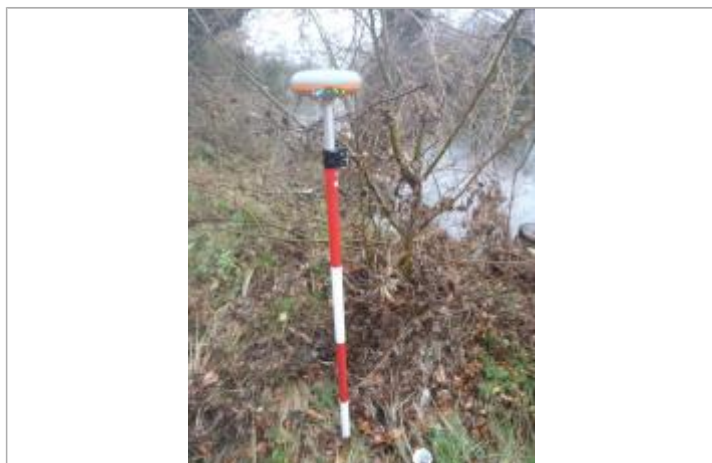
Code : AGERIN2018_R_149_1

Altitude calculée de l'eau : 175.25 m

Nature du repère : Laisse d'inondation

Commentaires : Débris végétaux pris dans arbre berge

Berge rive droite - Photo ©AGERIN

Différence entre le niveau d'eau et la référence (en m) : 1.300 m
