Commune : **COURNANEL**Rivière : **L' Aude****Berge****1** Repère(s) sur le site**GÉNÉRAL**

Code : AGERIN2018\_S\_153

Code : AGERIN2018\_R\_153\_1

**SOURCE DE REPÉRAGE : LEVÉ POST CRUE SUITE AUX DÉBOREMENT DE L'AUDE DU 15 OCTOBRE 2018, PAR AGERIN POUR LE COMPTE DU SERVICE DE PRÉVISION DES CRUES MO - 16/01/2019**

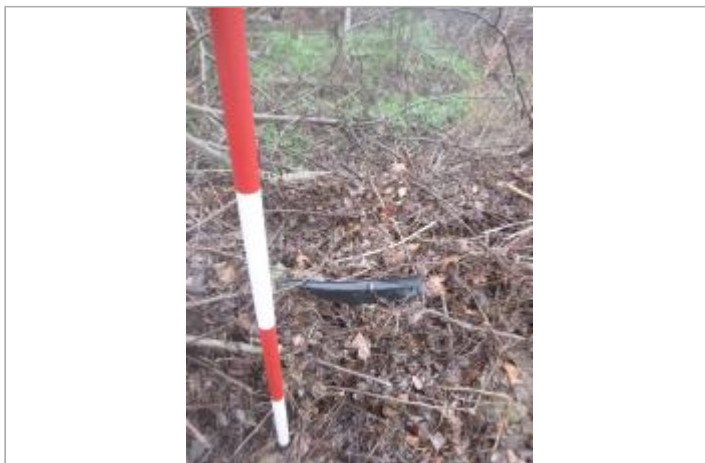
Berge rive droite - Photo ©AGERIN

Commentaires : Débris végétaux et urbains berge

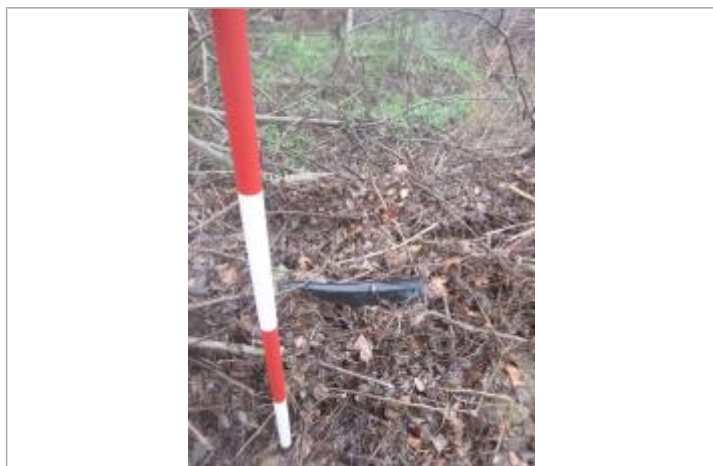
Nature de l'inondation : **Débordement de cours d'eau**Nature du repère : **Laisse d'inondation**

Altitude calculée de l'eau (en m) : 176.39 m

Berge rive droite - Photo ©AGERIN
