Commune : PALAJA

Rue Requesta

Commentaires : Fount Guilhen

Unité de gestion : Méditerranée Ouest**Code :** AGERIN2018_S_252**Date de mise à jour :** 06/12/2019**Auteur :** SPC MO

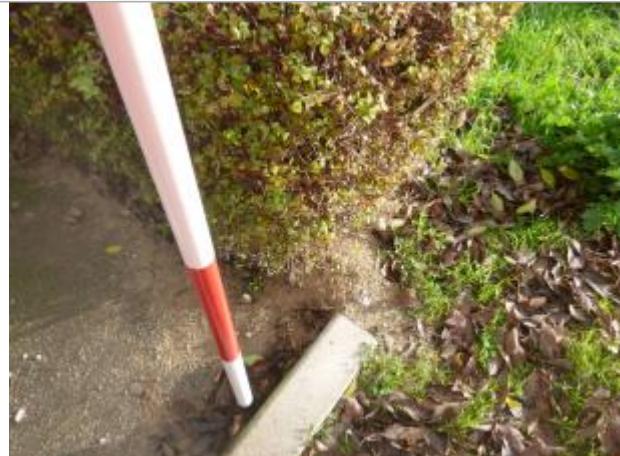
Berge rive gauche - Photo ©AGERIN

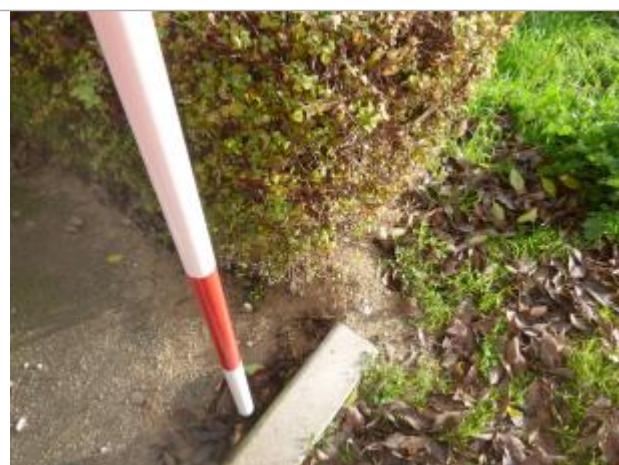
Commentaires : Débris de sable

Altitude calculée de l'eau : **160.86 m**Nature du repère : **Laisse d'inondation**

Berge rive gauche - Photo ©AGERIN
