Commune : **PALAJA**

Proche école de Palaja

Code : AGERIN2018_S_256

SOURCE DE REPÉRAGE : LEVÉ POST CRUE SUITE AUX DÉBOURDEMENT DE L'AUDE DU 15 OCTOBRE 2018, PAR AGERIN POUR LE COMPTE DU SERVICE DE PRÉVISION DES CRUES MO - 16/01/2019

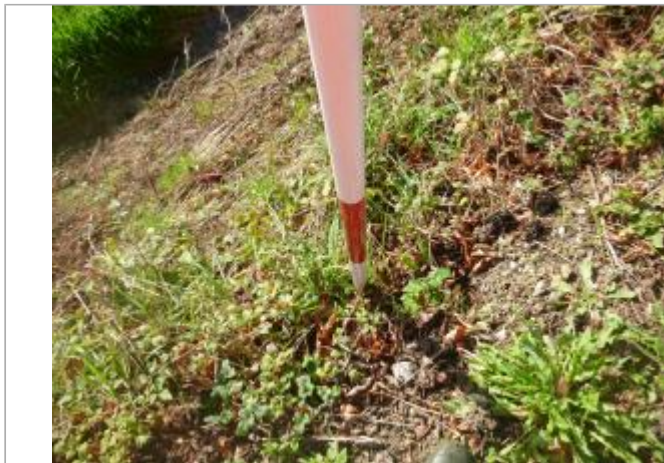
Berge rive droite - Photo ©AGERIN

Commentaires : Débris végétaux sur berge proche école
