Commune : **PALAJA**

Commentaires : Fount Guilhen

Code : AGERIN2018_S_259

SOURCE DE REPÉRAGE : LEVÉ POST CRUE SUITE AUX DÉBORDEMENT DE L'AUDE DU 15 OCTOBRE 2018, PAR AGERIN POUR LE COMPTE DU SERVICE DE PRÉVISION DES CRUES MO - 16/01/2019

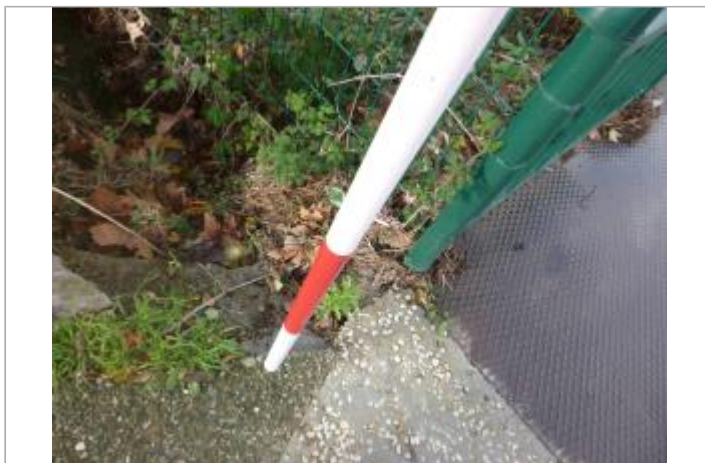
Berge rive droite - Photo ©AGERIN

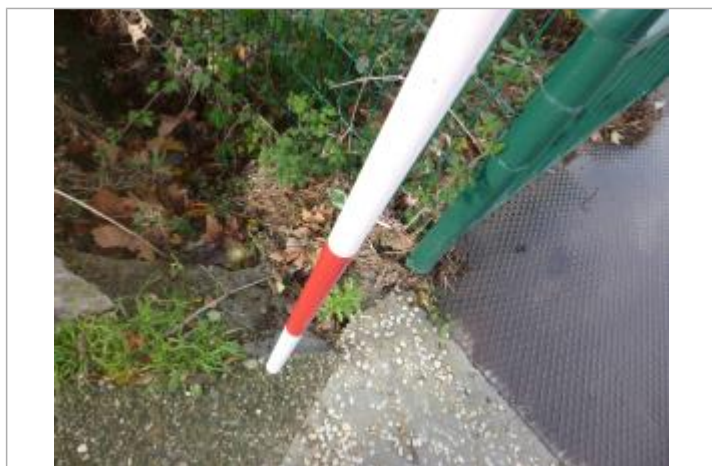
Nature du repère : **Laisse d'inondation**

Commentaires : Débris végétaux proche école

Berge rive droite - Photo ©AGERIN
