Commune : PALAJA

Commentaires : Fount Guilhen

Unité de gestion : Méditerranée Ouest**Code :** AGERIN2018_S_261**Date de mise à jour :** 06/12/2019**Auteur :** SPC MO

**15 Octobre 2018**Nature de l'inondation : **Débordement de cours d'eau**

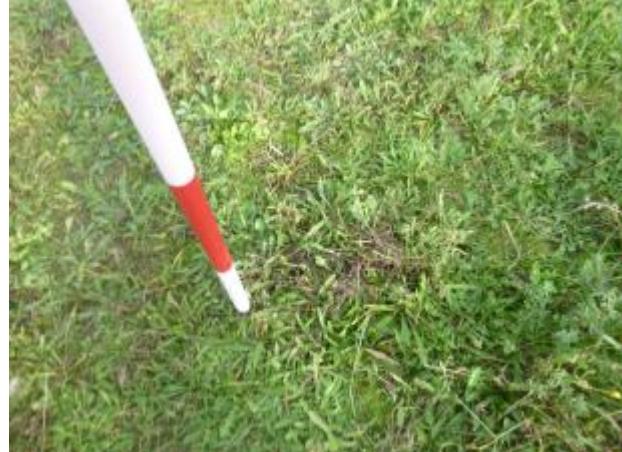
Berge rive gauche - Photo ©AGERIN

Commentaires : Débris végétaux champ

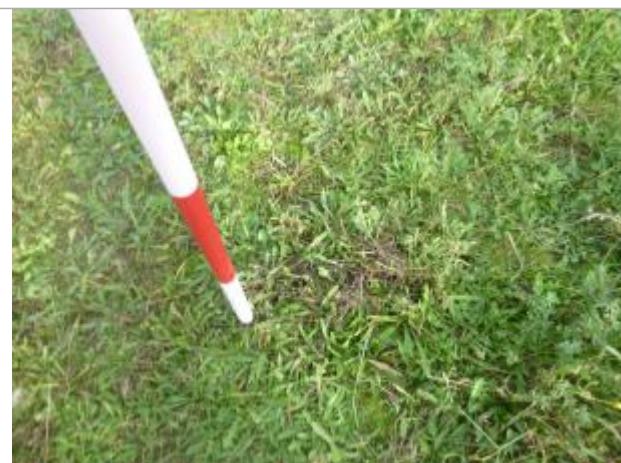
Altitude calculée de l'eau : **156.01 m**Nature du repère : **Laisse d'inondation**

Berge rive gauche - Photo ©AGERIN

Maximum de l'inondation : Non**Visibilité :** Non renseigné**Pérennité :** Non renseigné**PHEC :** Non renseigné**Etat du repère :** Non renseigné**Repère calculé :** Non renseigné
