Commune : **PALAJA**

## Proche de la D42

Code : AGERIN2018\_S\_264

**SOURCE DE REPÉRAGE : LEVÉ POST CRUE SUITE AUX DÉBOURDEMENT DE L'AUDE DU 15 OCTOBRE 2018, PAR AGERIN POUR LE COMPTE DU SERVICE DE PRÉVISION DES CRUES MO - 16/01/2019**

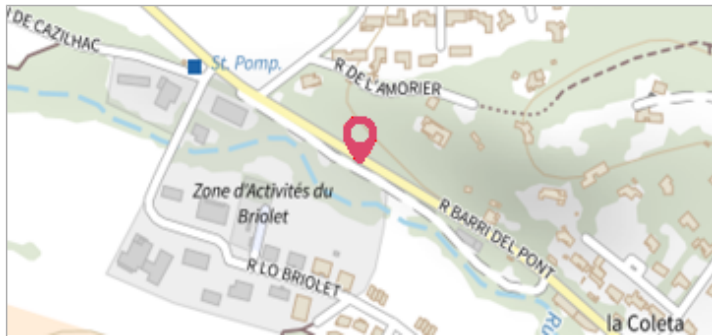
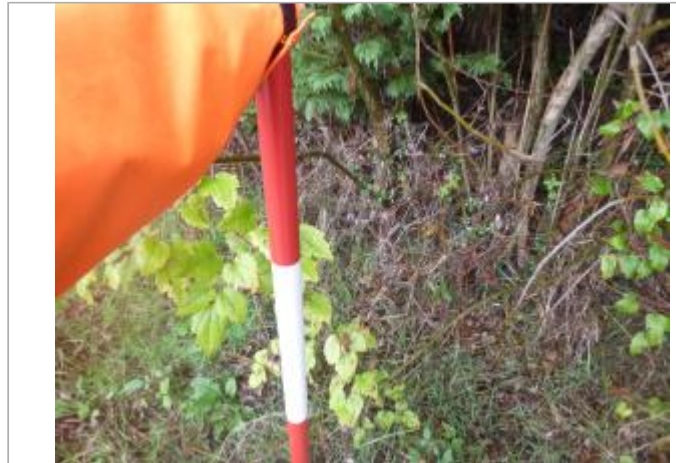
Commentaires : Fount Guilhen

Berge rive droite - Photo ©AGERIN

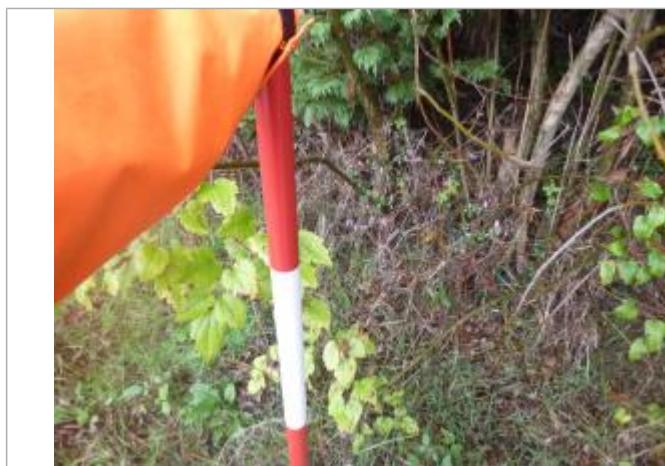
Altitude calculée de l'eau : **153.86 m**

Nature du repère : **Laisse d'inondation**

Commentaires : Débris végétaux pris dans végétation

Berge rive droite - Photo ©AGERIN
