Commune : **PALAJA**

## Proche de la D42

**Code** : AGERIN2018\_S\_264

**SOURCE DE REPÉRAGE : LEVÉ POST CRUE SUITE AUX DÉBOREMENT DE L'AUDE DU 15 OCTOBRE 2018, PAR AGERIN POUR LE COMPTE DU SERVICE DE PRÉVISION DES CRUES MO - 16/01/2019**

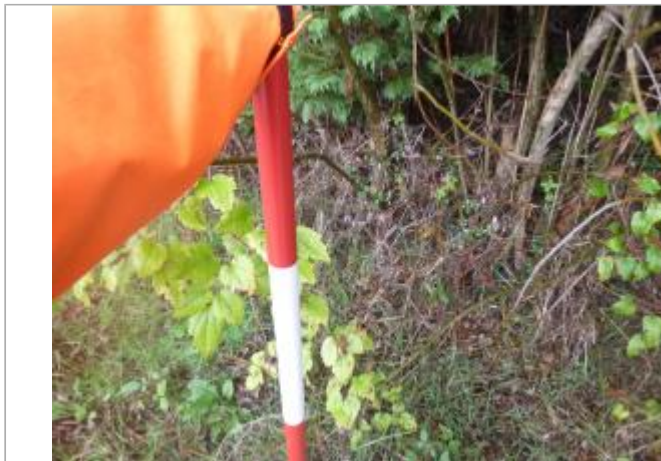
**Commentaires** : Fount Guilhen

Berge rive droite - Photo ©AGERIN

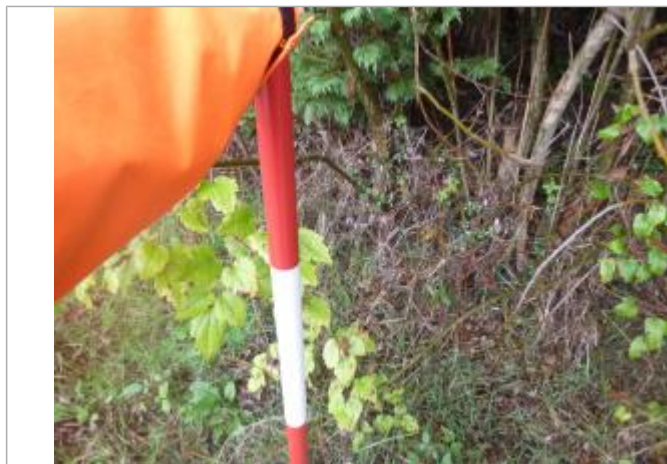
Altitude calculée de l'eau : **153.86 m**

Nature du repère : **Laisse d'inondation**

**Commentaires** : Débris végétaux pris dans végétation

Berge rive droite - Photo ©AGERIN
