Commune : CAZILHAC

Commentaires : Pech Anges

Code : AGERIN2018_S_283

**15 Octobre 2018**

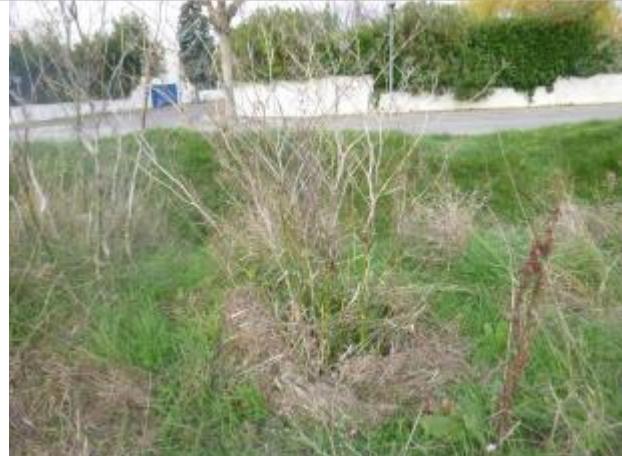
Berge rive gauche champ - Photo ©AGERIN

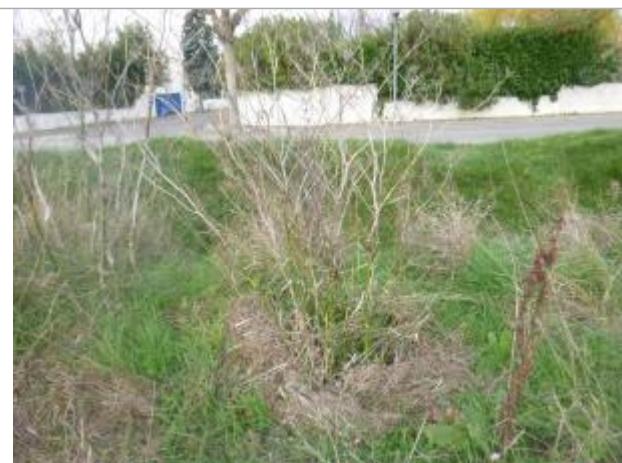
Commentaires : Débris végétaux champ

Berge rive gauche champ - Photo ©AGERIN

Altitude calculée de l'eau : **138.49 m**

Nature du repère : Laisse d'inondation
