Commune : **CAZILHAC**

Parcelle 147

Code : AGERIN2018_S_286

SOURCE DE REPÉRAGE : LEVÉ POST CRUE SUITE AUX DÉBOREMENT DE L'AUDE DU 15 OCTOBRE 2018, PAR AGERIN POUR LE COMPTE DU SERVICE DE PRÉVISION DES CRUES MO - 16/01/2019

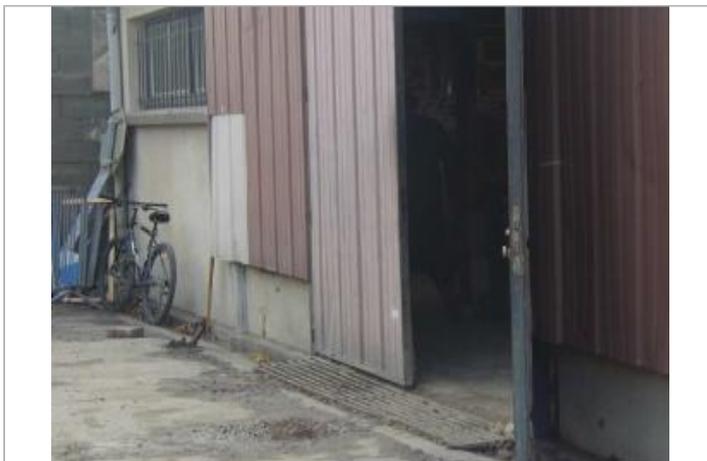
Berge rive droite - Photo ©AGERIN

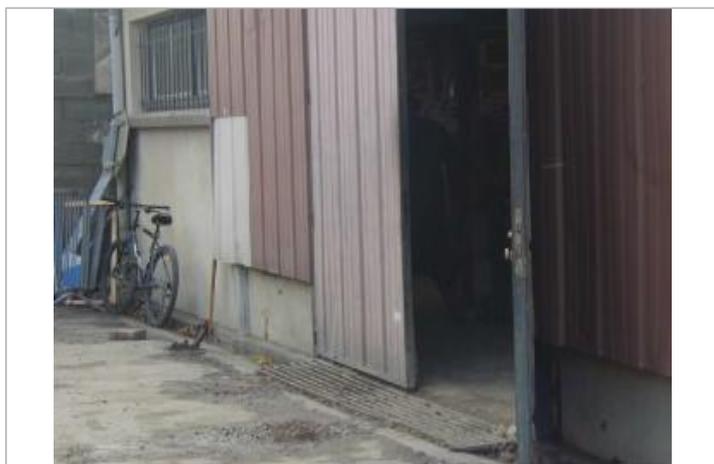
Nature du repère : **Laisse d'inondation**

Commentaires : Débris végétaux contre grillage jardin

Berge rive droite - Photo ©AGERIN
