Commune : **CAZILHAC****Proche parcelle 147****Commentaires** : Palajanel**1**

**GÉNÉRAL****Unité de gestion** : Méditerranée Ouest**Code** : AGERIN2018\_S\_289**Date de mise à jour** : 06/12/2019**Auteur** : SPC MO

**SOURCE DE REPÉRAGE : LEVÉ POST CRUE SUITE AUX DÉBOREMENT DE L'AUDE DU 15 OCTOBRE 2018, PAR AGERIN POUR LE COMPTE DU SERVICE DE PRÉVISION DES CRUES MO - 16/01/2019**

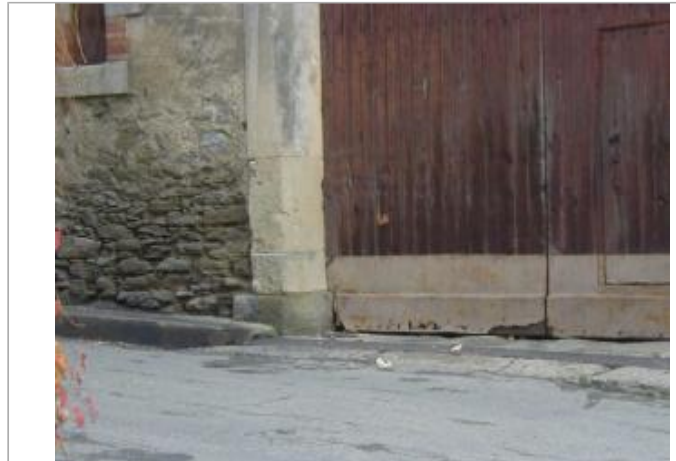
Berge rive droite - Photo ©AGERIN

**15 Octobre 2018**Nature de l'inondation : **Débordement de cours d'eau**Altitude calculée de l'eau : **138.79 m**Nature du repère : **Laisse d'inondation****Commentaires** : Débris végétaux au sol proche jardin**GÉNÉRAL****Code** : AGERIN2018\_R\_289\_1**Date de mise à jour** :**Auteur** : SPC MO
