Commune : CAZILHAC

Code: AGERIN2018 S 289 Date de mise à jour : 06/12/2019

Nature de l'inondation : Débordement de cours d'eau

SOURCE DE REPÉRAGE : LEVÉ POST CRUE SUITE AUX DÉBORDEMENT DE L'AUDE DU 15 OCTOBRE 2018, PAR AGERIN POUR LE COMPTE DU SERVICE DE PRÉVISION DES CRUES MO -16/01/2019

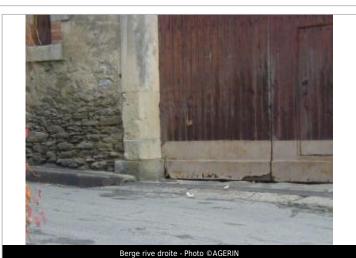
Nature du repère : Laisse d'inondation

Commentaires : Débris végétaux au sol proche jardin

Berge rive droite - Photo ©AGERIN
