Commune : **CAZILHAC**

Code : AGERIN2018_S_291

15 Octobre 2018

SOURCE DE REPÉRAGE : LEVÉ POST CRUE SUITE AUX DÉBOREMENT DE L'AUDE DU 15 OCTOBRE 2018, PAR AGERIN POUR LE COMPTE DU SERVICE DE PRÉVISION DES CRUES MO - 16/01/2019

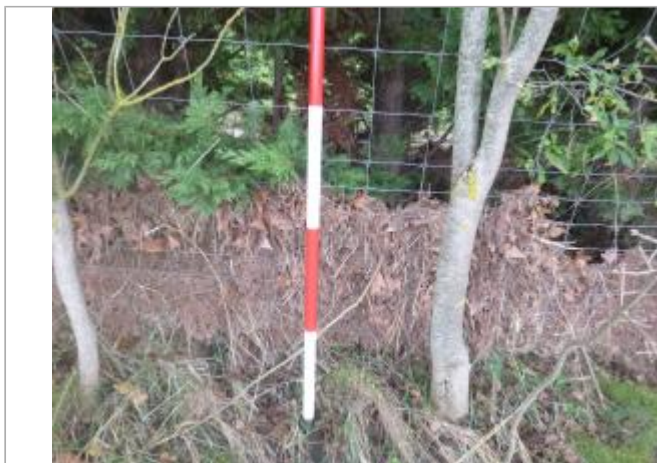
Berge rive droite champ - Photo ©AGERIN

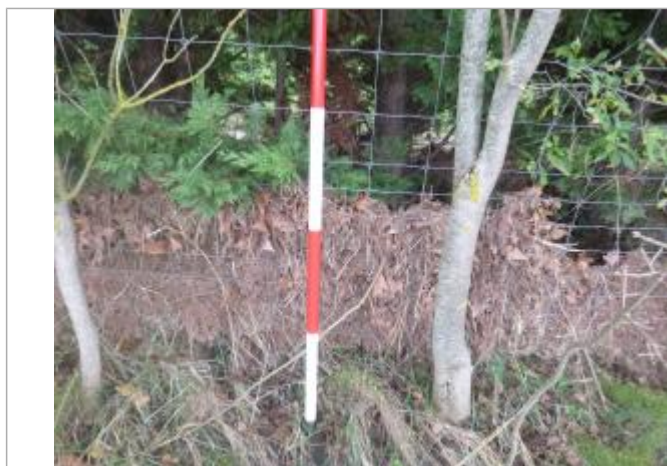
Nature du repère : **Laisse d'inondation**

Commentaires : Débris végétaux pris dans grillage jardin

Berge rive droite champ - Photo ©AGERIN
