Commune : CAZILHAC

Code : AGERIN2018_S_292

**15 Octobre 2018**

Nature de l'inondation : Débordement de cours d'eau

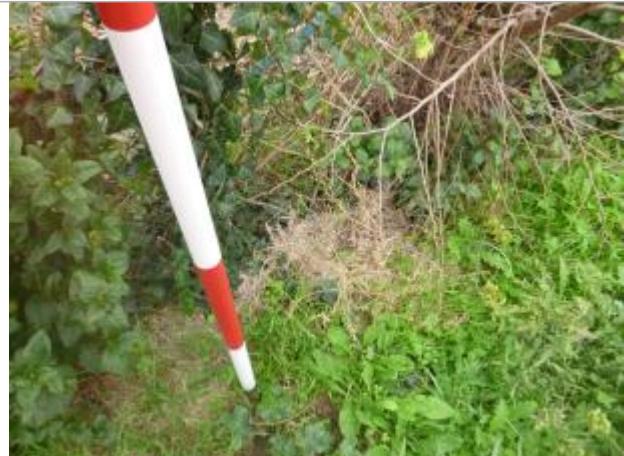
Berge rive droite champ - Photo ©AGERIN

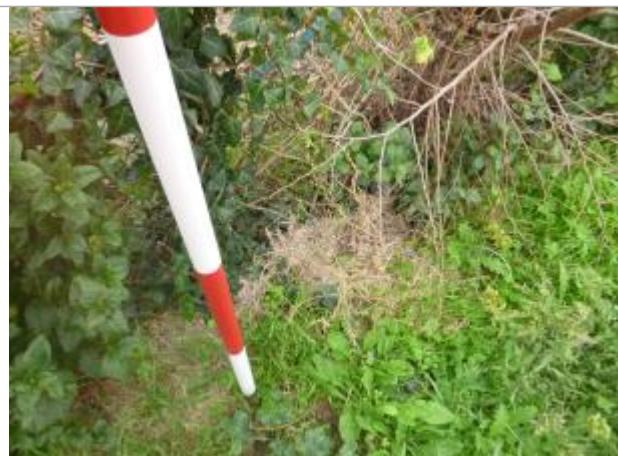
Commentaires : Débris végétaux champ contre grillage

Altitude calculée de l'eau : **139.36 m**

Nature du repère : Laisse d'inondation

Berge rive droite champ - Photo ©AGERIN
