Commune : **CAZILHAC**

**Parcelle vigne**

**Code :** AGERIN2018\_S\_295 **Date de mise à jour :** 06/12/2019

**SOURCE DE REPÉRAGE : LEVÉ POST CRUE SUITE AUX DÉBOREMENT DE L'AUDE DU 15 OCTOBRE 2018, PAR AGERIN POUR LE COMPTE DU SERVICE DE PRÉVISION DES CRUES MO - 16/01/2019**

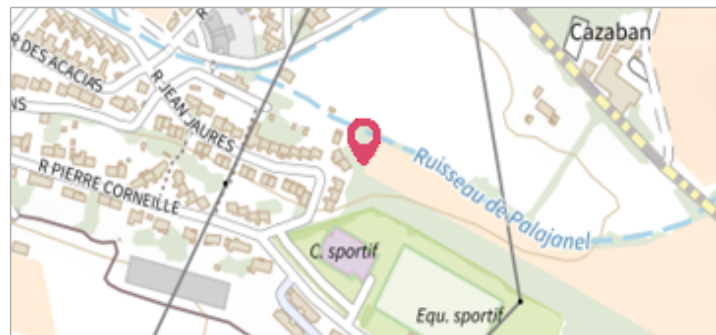
Berge rive gauche - Photo ©AGERIN

Altitude calculée de l'eau : **137.83 m**

Nature du repère : **Laisse d'inondation**

Commentaires : Débris végétaux vigne
