Commune : **CAZILHAC**

**Parcelle vigne**

**Code :** AGERIN2018\_S\_300 **Date de mise à jour :** 06/12/2019

**Code :** AGERIN2018\_R\_300\_1 **Date de mise à jour :** 11/05/2021

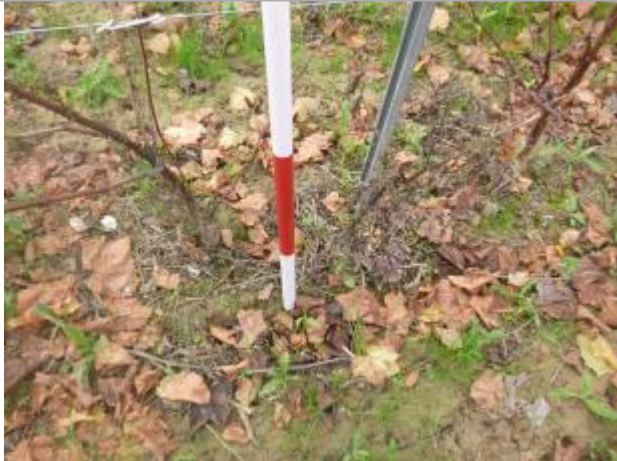
Berge rive gauche - Photo ©AGERIN

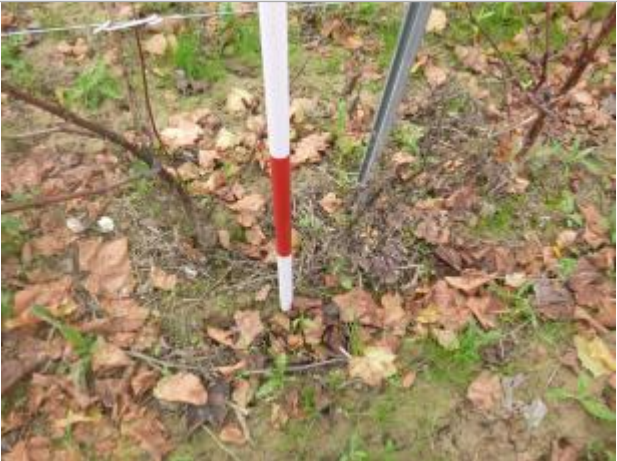
Altitude calculée de l'eau : **139.07 m**

Nature du repère : **Laisse d'inondation**

Commentaires : Débris végétaux vigne

Berge rive gauche - Photo ©AGERIN
