# **Parcelle vigne**

Commentaires : Palajanel

Code: AGERIN2018\_S\_302 Date de mise à jour: 06/12/2019

## 15 Octobre 2018

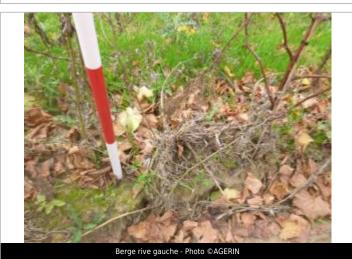
**Code:** AGERIN2018\_R\_302\_1

Altitude calculée de l'eau : 140.03 m

Nature du repère : Laisse d'inondation

Commentaires : Débris végétaux vigne
