Commune : CAZILHAC	
Parcelle vigne		
Commentaires : Palajanel	1 Repère(s) sur le site

GÉNÉRAL	
Unité de gestion : Méditerranée Ouest	
Code : AGERIN2018_S_302	Date de mise à jour : 06/12/2019
Auteur : SPC MO

GÉNÉRAL	
Code : AGERIN2018_R_302_1	Date de mise à jour :
Auteur : SPC MO	21/01/2020

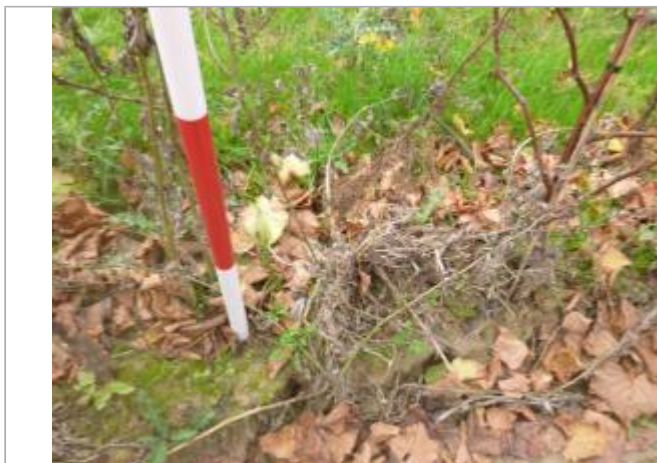
Berge rive gauche - Photo ©AGERIN

15 Octobre 2018	Altitude calculée de l'eau : 140.03 m
Nature de l'inondation : Débordement de cours d'eau	Nature du repère : Laisse d'inondation

Commentaires : Débris végétaux vigne

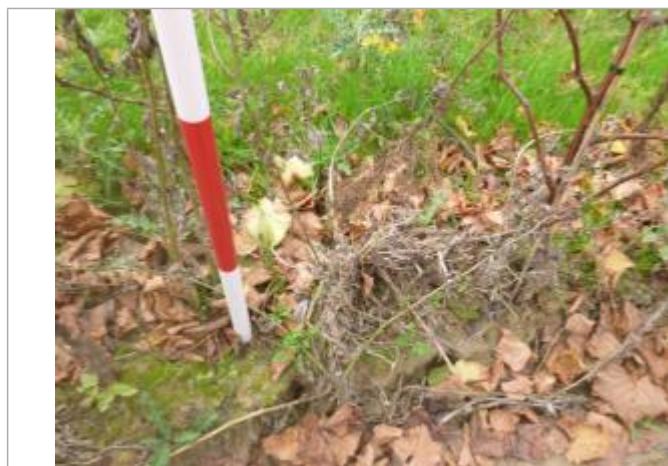
Berge rive gauche - Photo ©AGERIN

MARQUE	
Maximum de l'inondation : Non	
Visibilité : Non renseigné	État du repère : Non renseigné
Pérennité : Non renseigné	Repère calculé : Non renseigné
PHEC : Non renseigné

NIVELLEMENT INITIAL - 29/11/2018
Méthode : GPS
Organisme : GEOSPHAIR
Référence nivelée : Marque d'inondation
Système altimétrique : NGF IGN 1969 (système normal)
Altitude de la référence (en m) : 140.030 m
Altitude calculée de l'eau (en m) : 140.03 m
