Commune : **CAZILHAC**

## Parcelle vigne

Code : AGERIN2018\_S\_304

**SOURCE DE REPÉRAGE : LEVÉ POST CRUE SUITE AUX DÉBOURDEMENT DE L'AUDE DU 15 OCTOBRE 2018, PAR AGERIN POUR LE COMPTE DU SERVICE DE PRÉVISION DES CRUES MO - 16/01/2019**

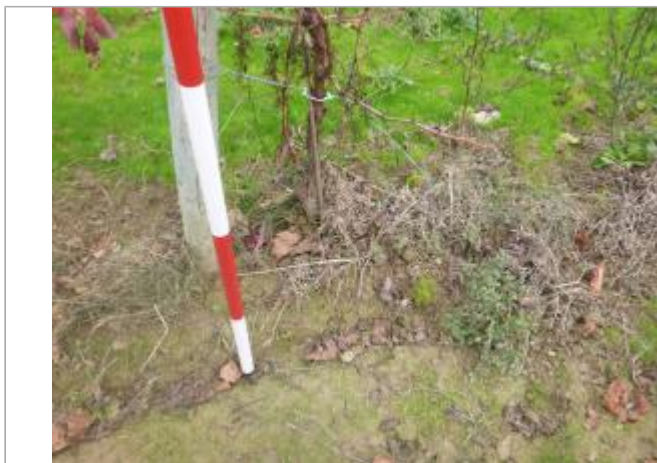
Berge rive gauche - Photo ©AGERIN

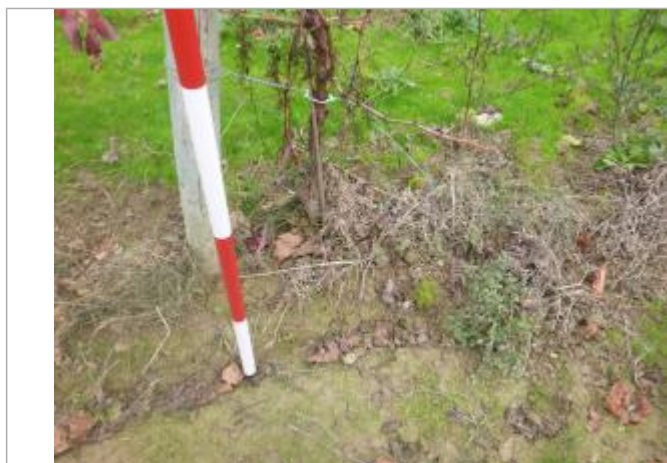
Altitude calculée de l'eau : **140.71 m**

Nature du repère : **Laisse d'inondation**

Commentaires : Débris végétaux vigne

Berge rive gauche - Photo ©AGERIN
